2) 特殊地形等調査

(1) 地形・地質の概要

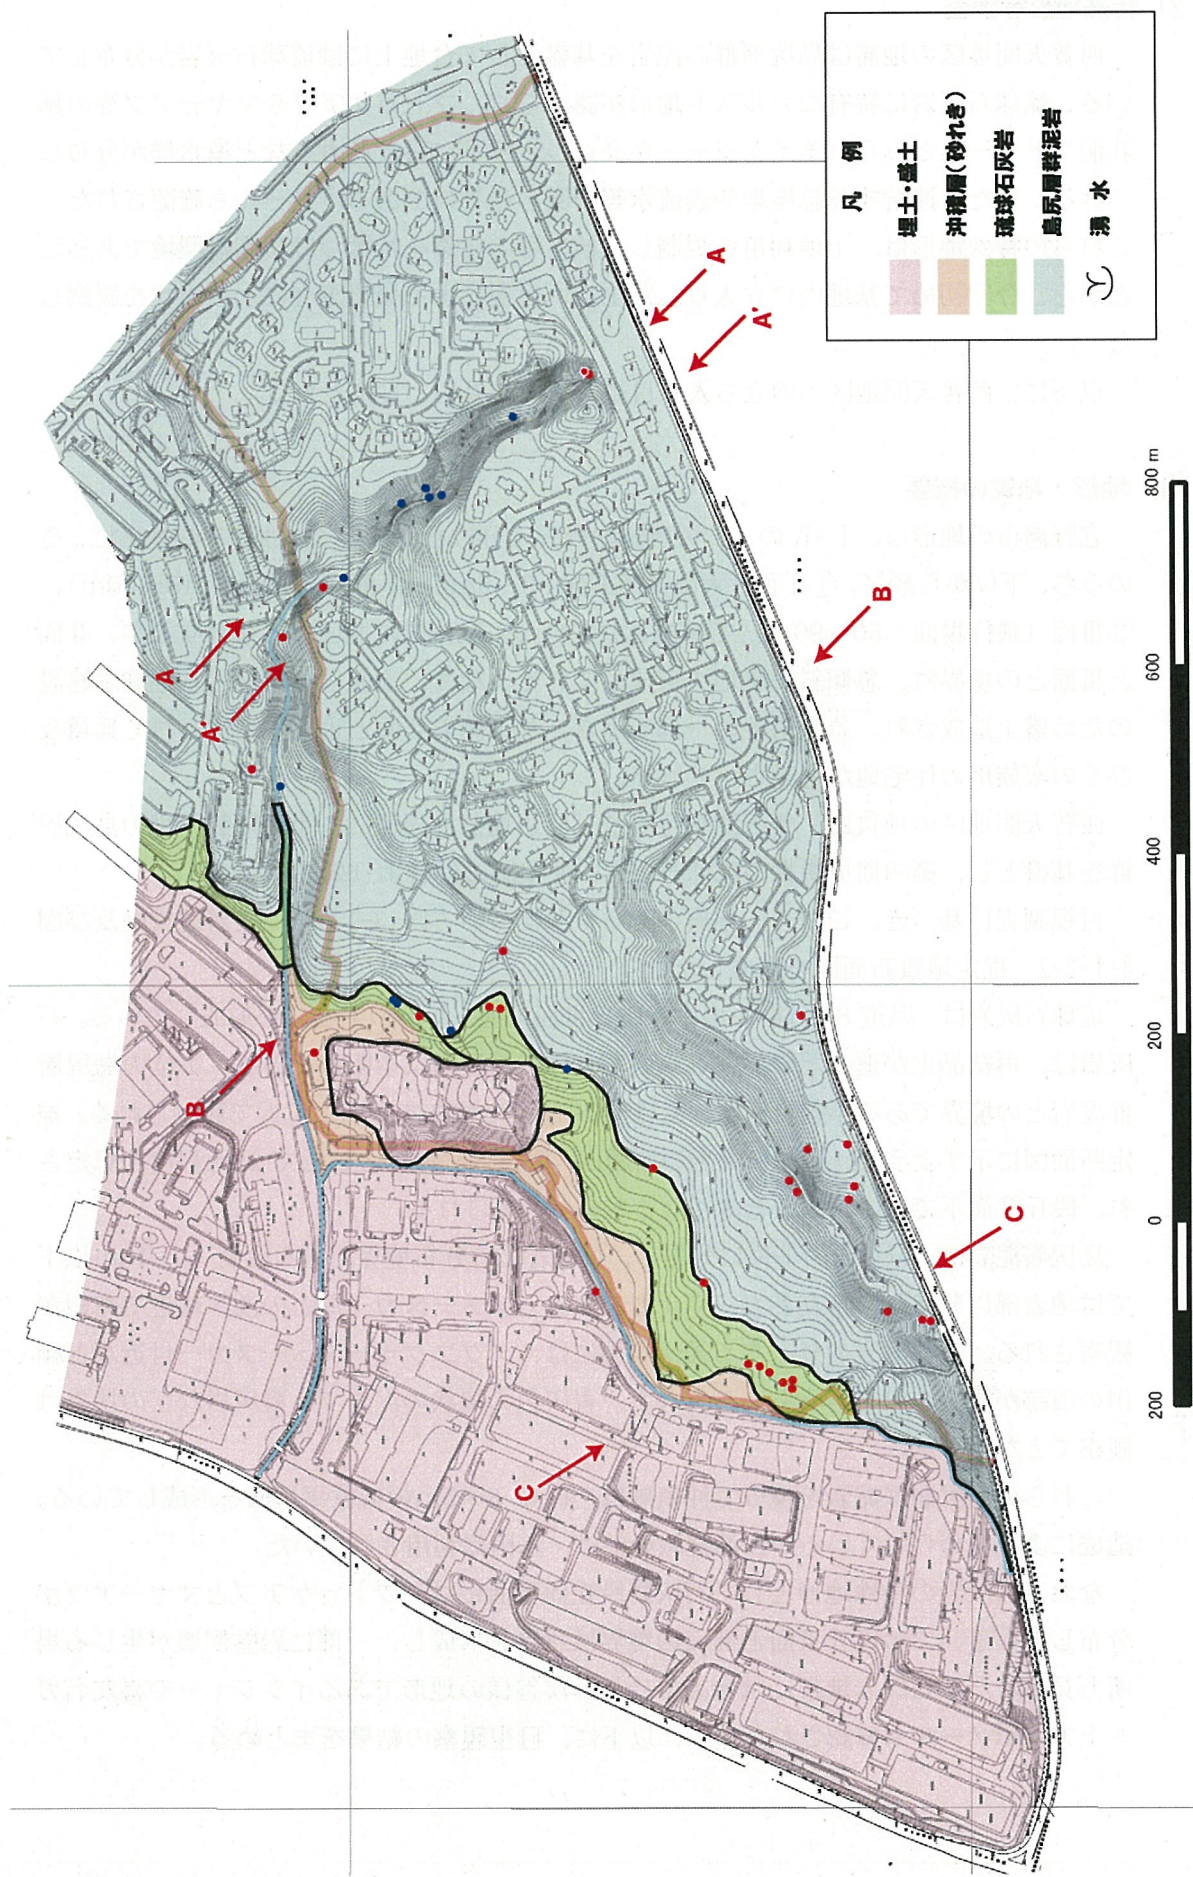
図 3-1-2-1 表層地質

琉球石灰岩は、県道81号沿いの中位段丘III面の他、II面の主要部を形成している。石灰岩は、再結晶化が進んだ碎屑性石灰岩が主体で層理面は不明瞭である。下位の島尻層群泥岩との境界である不整合面は、標高14~16mに分布する湧水付近で観察される。推定断面図に示すように、琉球石灰岩の層厚は、県道側の厚いところで20m程度と想定され、段丘II面下では10~5mと薄くなるものと考えられる。

島尻層泥岩は、石灰岩の下位に分布し、石灰岩との分布境界である標高14~16m以下では地表部に分布し、喜友名ガーやナカマグウヌメヌカーなどの湧水付近で露頭が観察される。この泥岩の分布する緩傾斜地には、ノグニグウヌメヌカー付近など棚田の痕跡が観察される場所もある。なお、青灰色の塊状の泥岩で、凝灰岩などの挟みは観察できなかった。

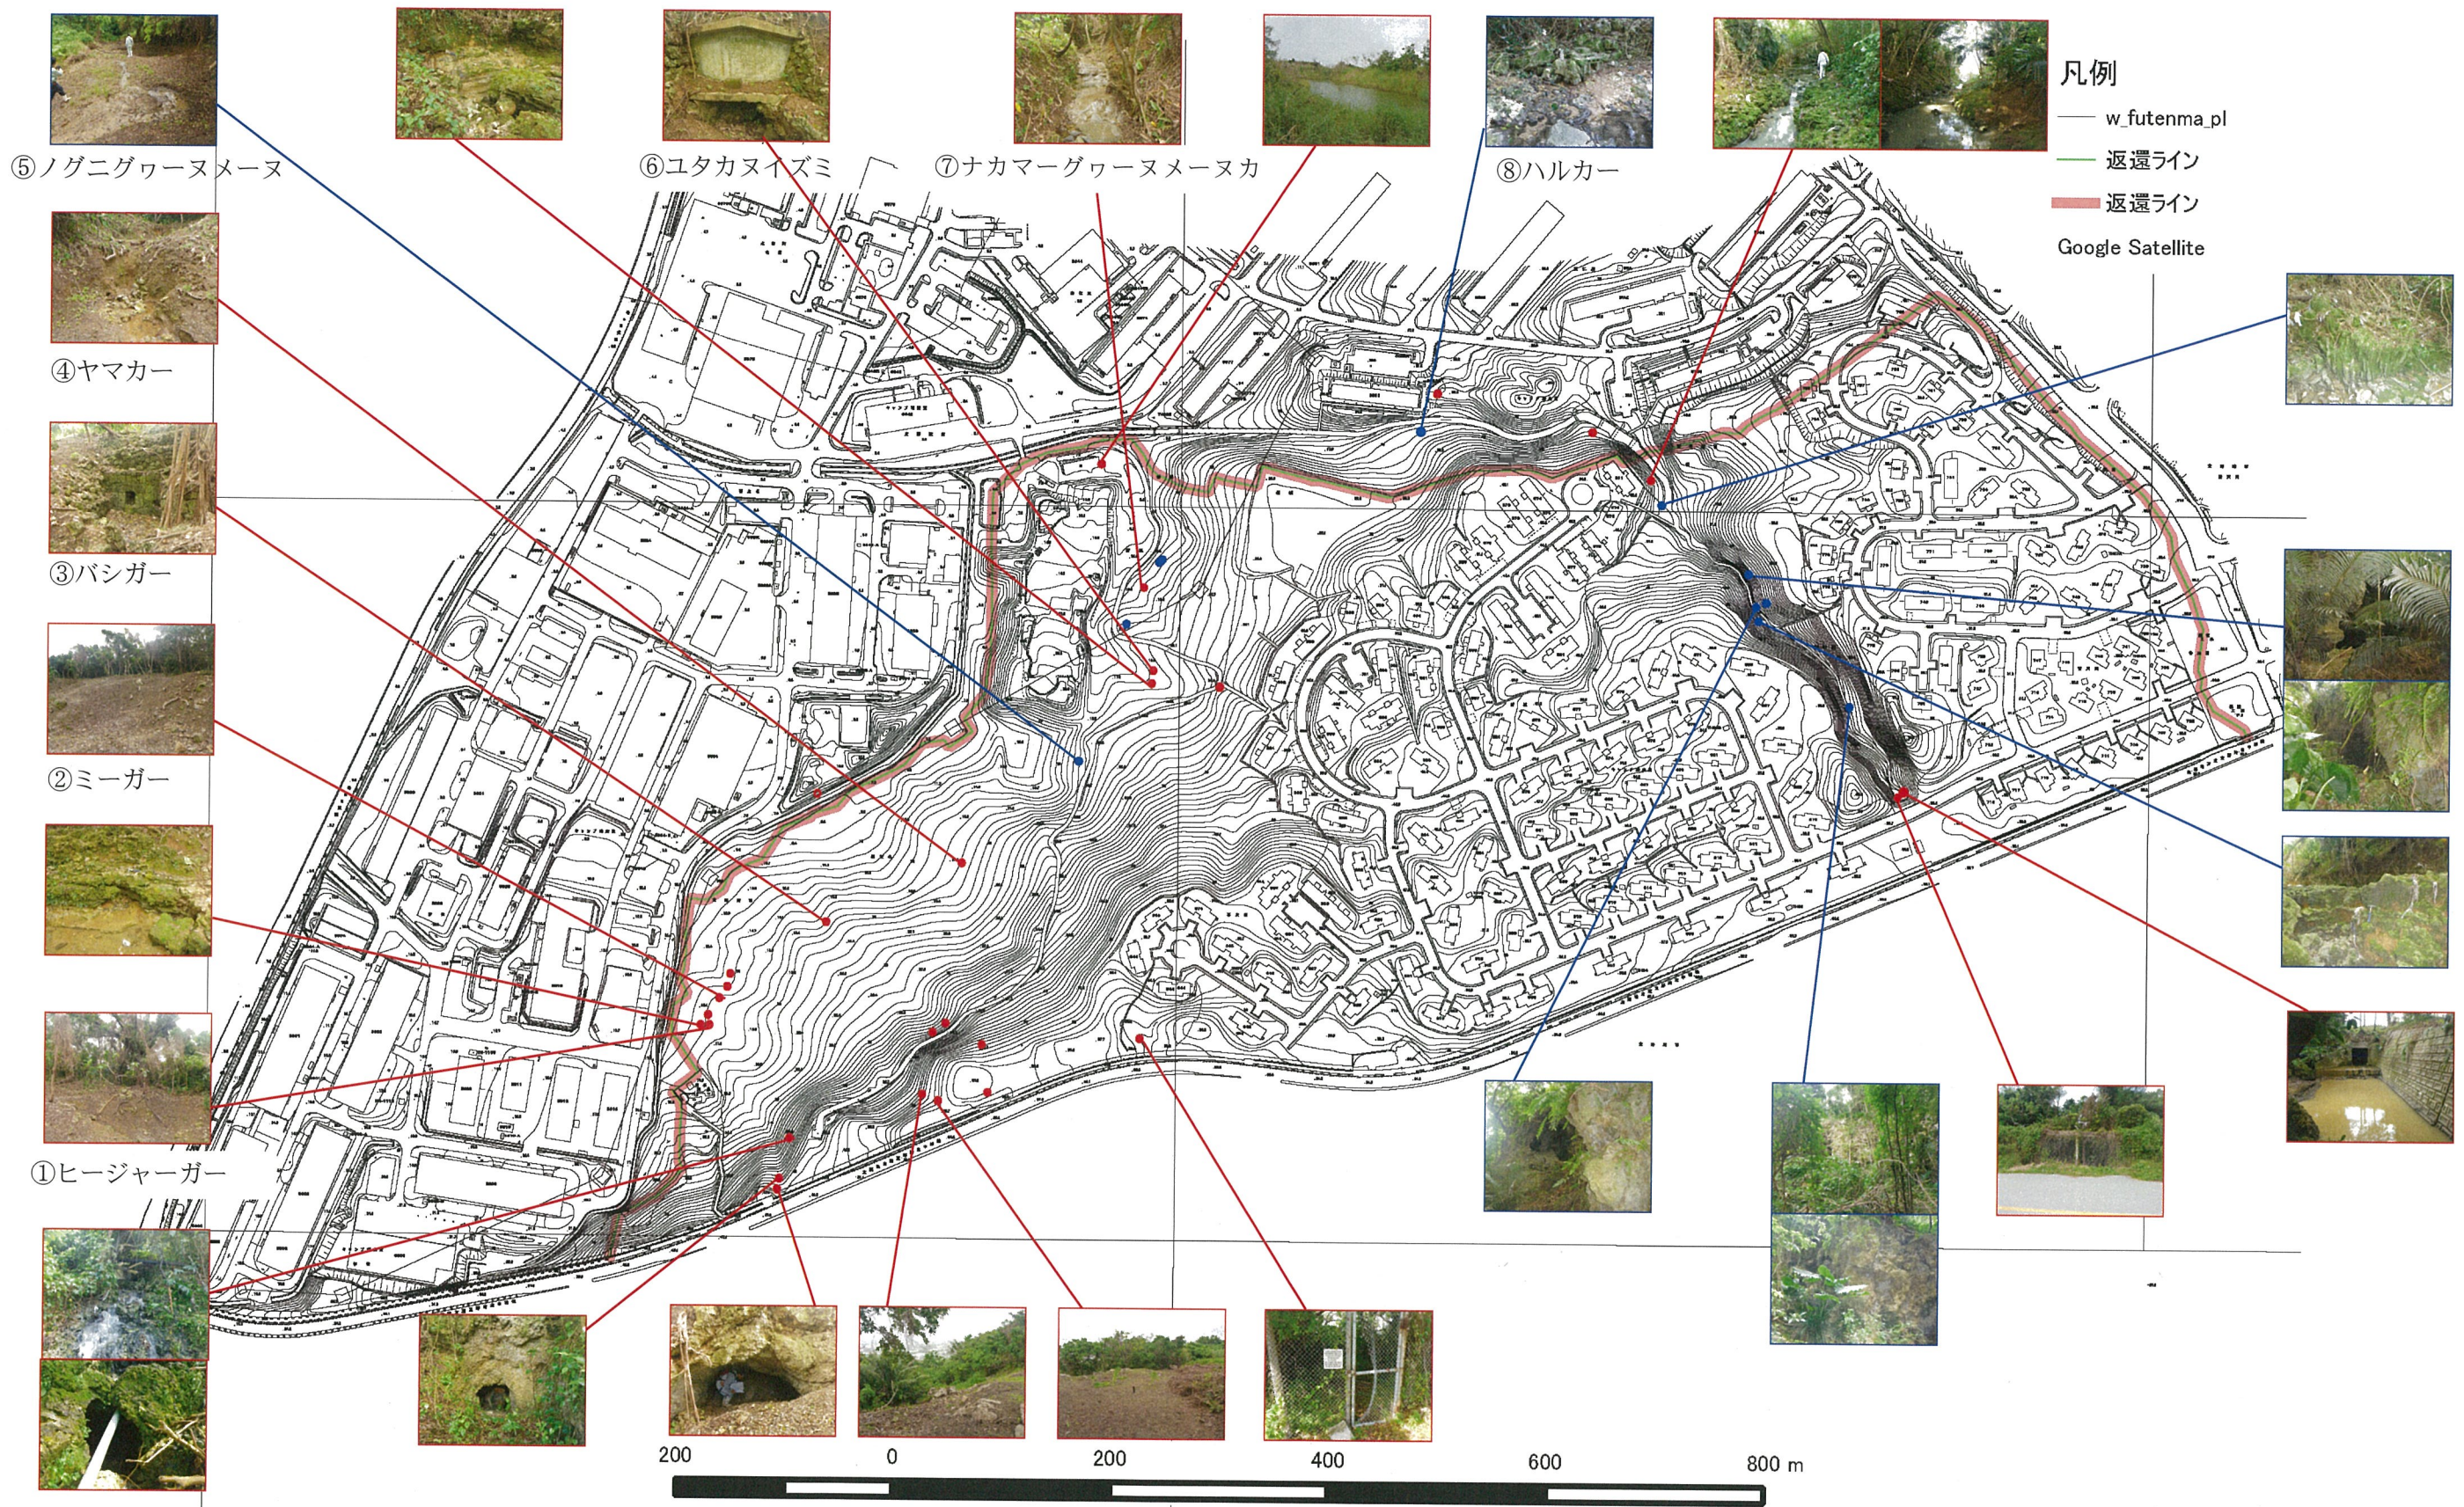
図 3-1-2-3 湧水群位置

今回、地区内で目視確認できた湧水は、8 か所であり、これら湧水群は、不透水性基盤である島尻層群泥岩と琉球石灰岩の境目の不整合面より湧出している。いわゆる崖下湧泉であり、すべての湧水が標高 14~16m 付近に分布している（図 3-1-2-3 湧水群位置）。

このうち、③バシガーでは、湧水口付近の石積の一部残存が確認された。

また、④ヤマカー及び⑤ノグニグウヌメヌカーの下方には、棚田の痕跡が残っていた。

なお、ノグニグウヌメヌカーとナカマグウヌメヌカーの間にあるとされるシンバルガーは今回確認できなかった。

湧出口の標高が同程度にそろい、目視観察では流域区分が困難であり、まず、正確な湧出口の位置及びレベル測量が必要と考える。今後、本地区の基盤環境である湧水群の保全・利用を考える上で、湧水群が一連の地下水流域に含まれることも念頭に、基盤の構造や地下水位変動の把握、水質指標の分析など系統的かつ継続的な調査が必要と考えられる。

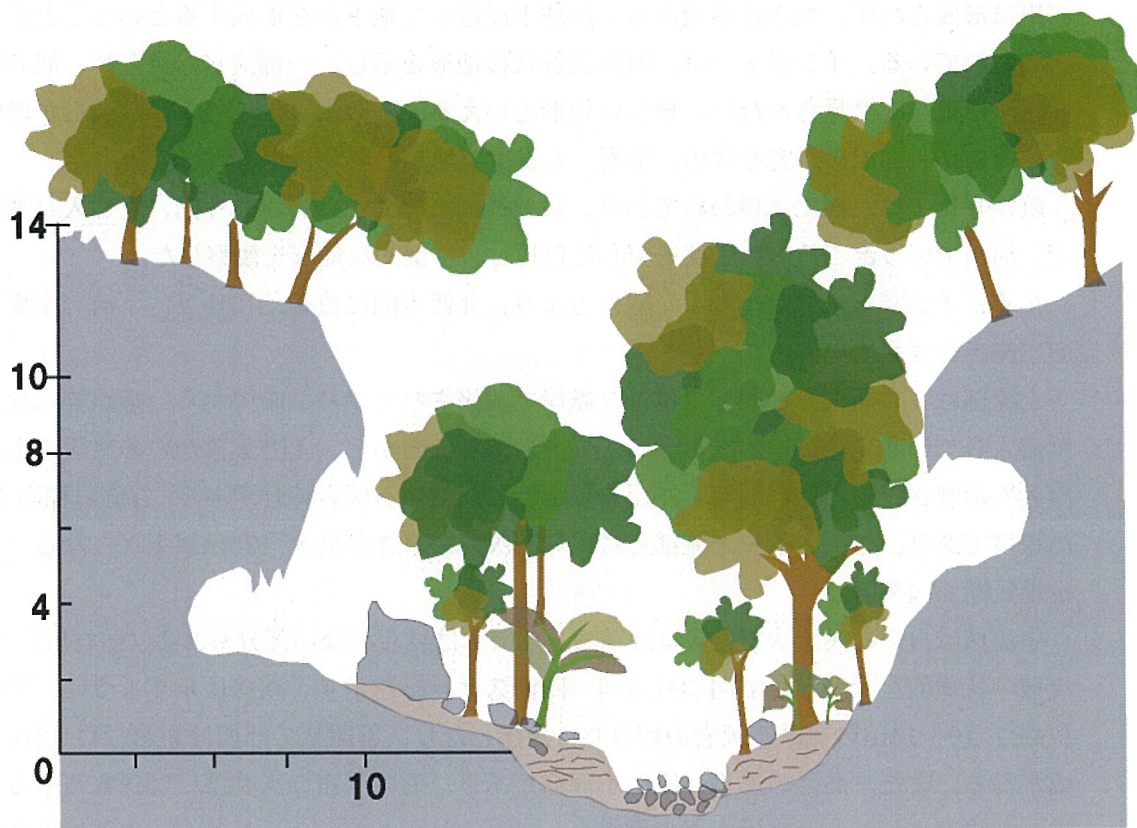
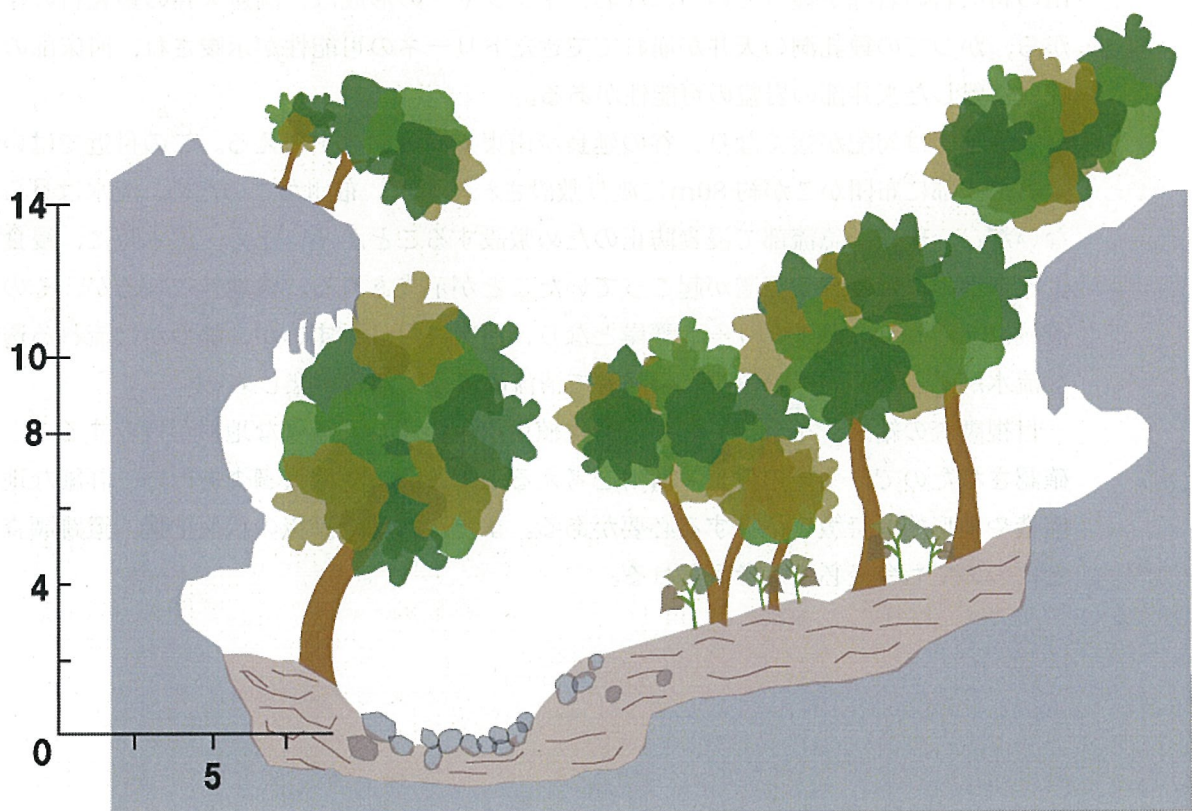
図 3-1-2-4 イシジャー中流域の断面スケッチ

中流域は自然の溪流状で、常時は浸透して流水は見られない部分もある(枯れ川)。中流域の特徴的な状況として図3-1-2-4 断面スケッチを示す。断面に示すように、兩岸が高さ10~14mの琉球石灰岩の切り立った崖となり、谷間状の断面はおおむね15mの幅がある。また、高さの違う2段の小洞窟があり、その洞窟の天井部には鍾乳石やカーテンが観察された。洞窟は古墓や御嶽として祭られたものとみられるが、内部は人為的に攪乱された痕跡が認められた。いわゆる河床部は赤褐色粘土が堆積しており、数10cmの石灰岩の岩塊が覆っている。なお、イシジャーの形成は、洞窟天井の鍾乳石の存在から、かつての鍾乳洞の天井が崩れてできたドリーネの可能性が示唆され、河床部の岩塊は落盤した天井部の岩盤の可能性がある。

目視調査の結果、イシジャーの一带は植生が生い茂り、特殊な地形が残存することが確認されたので、今後の保全・活用を考える上で、測量や地質調査を行い、詳細な地質構造や地形的な特徴を把握する必要がある。また、古墓や御嶽の状況把握、遺跡調査などについても今後必要と考えられる。

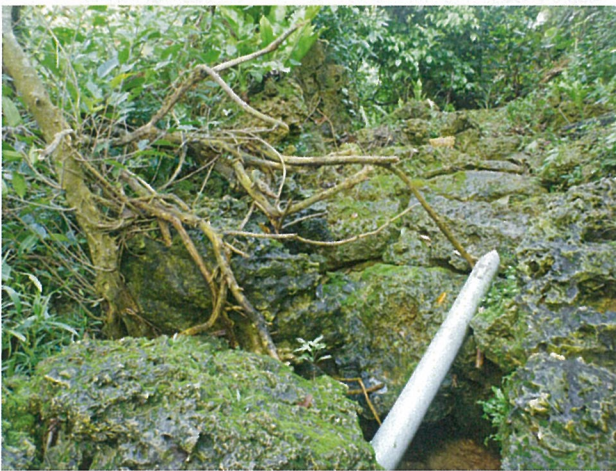
喜友名ガー上流側、高位Ⅲ段丘面と中位Ⅱ段丘面境界の急崖下には、表流水の吸い込み口であるポノールが確認された。上流は県道81号から管渠にあり、流水が見られた。道路排水の他、白濁し異臭があるため、周辺集落からの生活排水の流入も示唆される。下側には、喜友名ガー、ミーガー、ヒージャーガーがあり、ポノールからの流水侵入の影響が懸念される。

ポノール入口

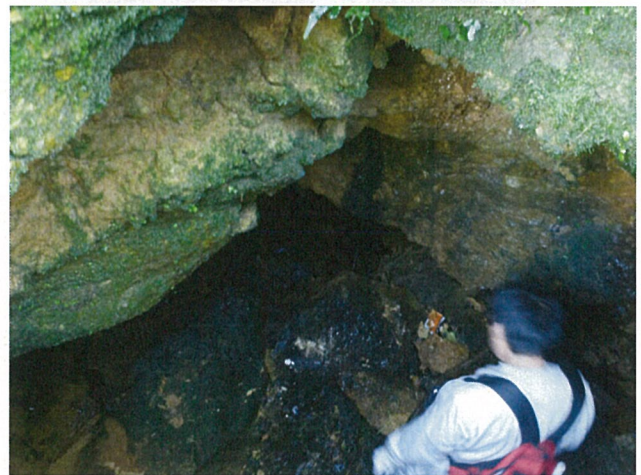
ポノールの中

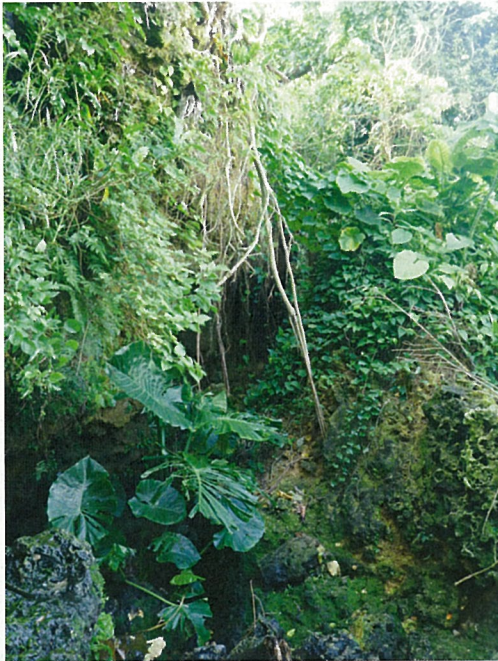
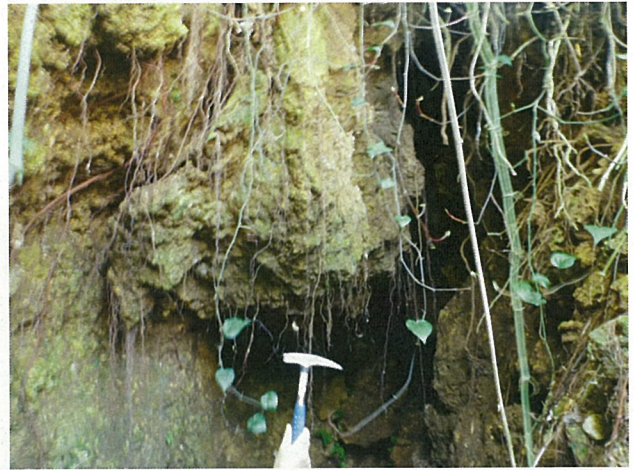
高位Ⅲ段丘面と中位Ⅱ段丘面境界付近は高さ 10m～15m程度の石灰岩の急崖が連続的に伸びている。そのうち、喜友名ガー上方部の急崖では岩盤倒壊が生じており、亀裂幅 2m、少なくとも高さ 7m、延長 15m以上の規模で観察された。この急崖は北東方向に連続的に続いており、土地利用に際しては、同様な岩盤崩壊や規模の大きな転石の発生する危険性を十分に考慮する必要がある。

喜友名ガー上方部の岩盤倒壊
