平成14年度大規模駐留
軍用地跡地利用推進調査

平成14年度 宜野湾市自然環境調査 報告書

平成15年3月

宜野湾市

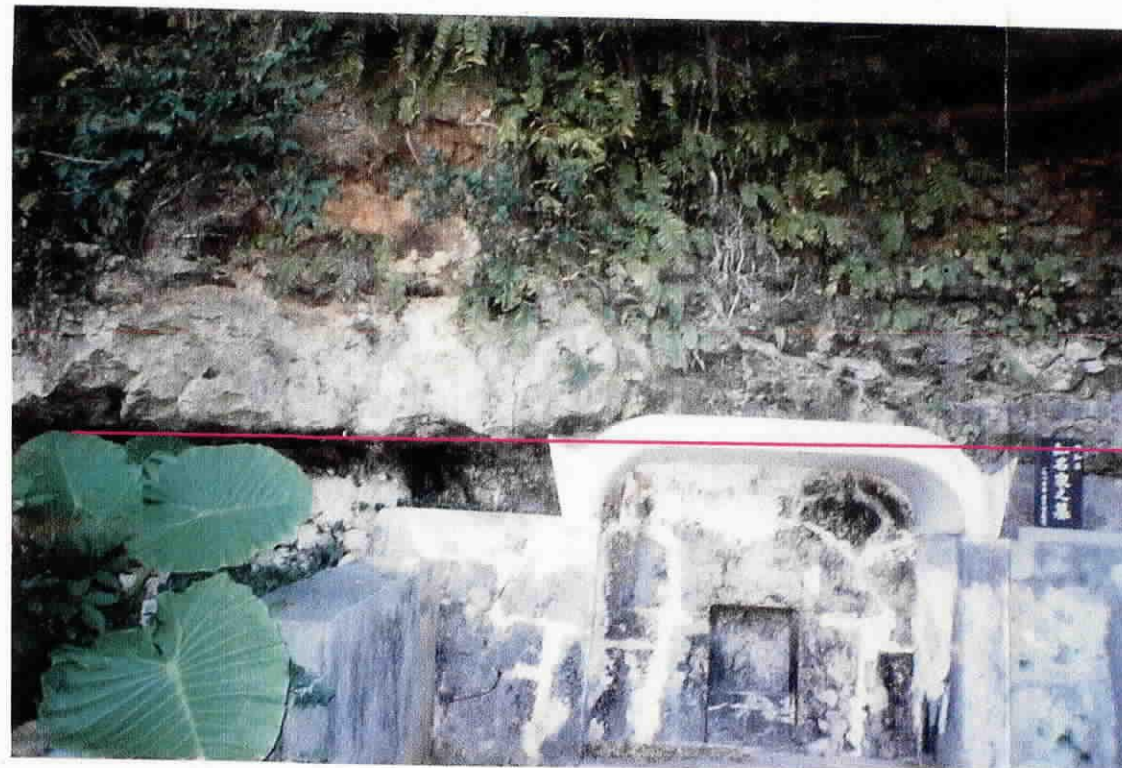
踏 査 - 2 の 不 整 合 面
(標 高 83.2m)

琉球石灰岩

島尻層群泥岩
(不透水性基盤)

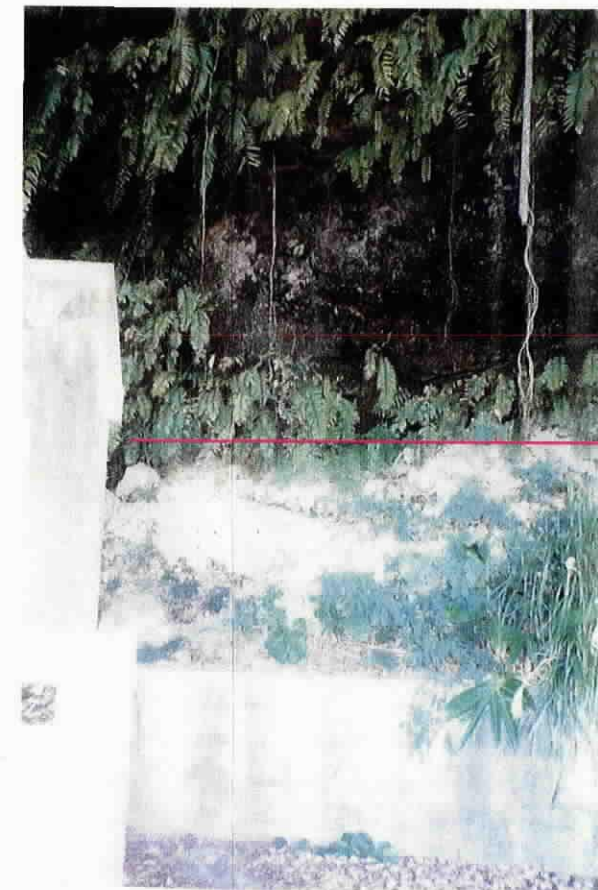
踏 査 - 1 の 不 整 合 面
(標 高 75.4m)

琉球石灰岩
