平成16年度 大規模駐留軍用地
跡地等利用推進費

宜野湾市自然環境調査 報告書

平成17年3月

宜野湾市

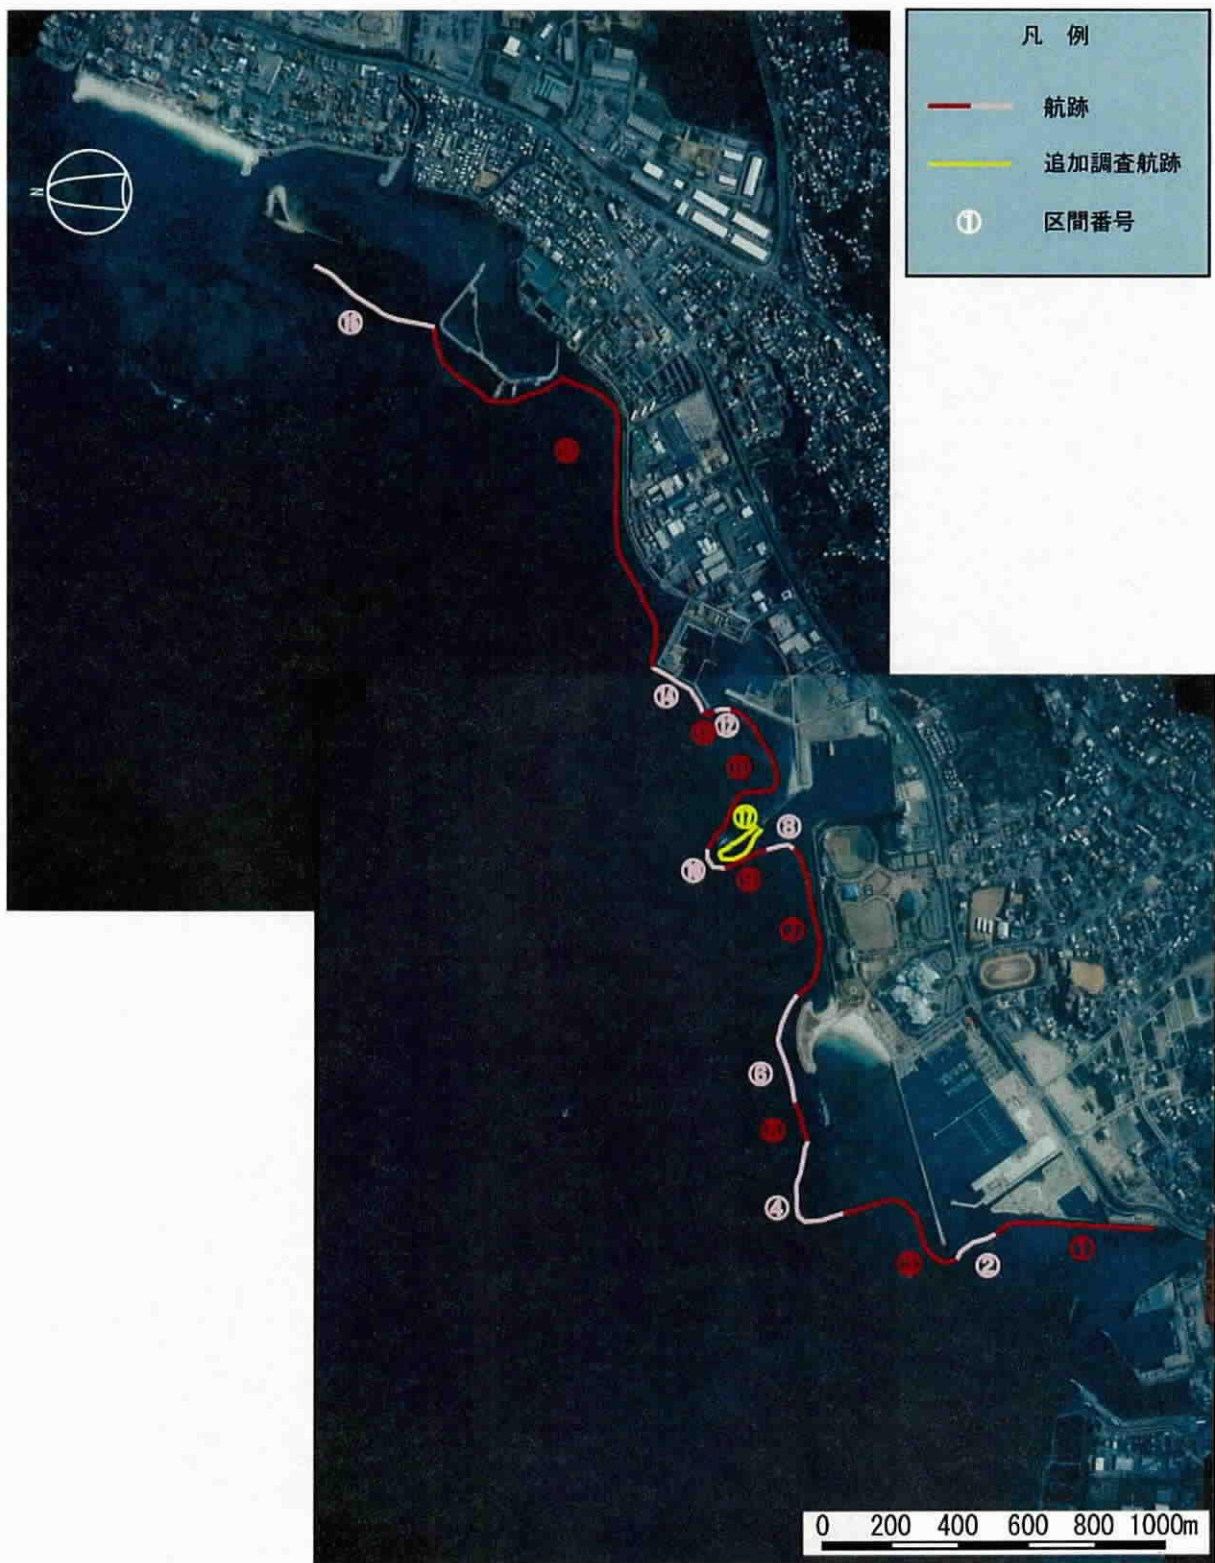
図 4-2 海域生物調査位置図(マンタ法調査航跡図)

- サンゴ礁及び藻場の分布状況をマンタ法や水面遊泳により記録した。(図 4-2(p.49))
- サンゴ類、海藻草類、大型底生動物について、潜水目視観察により、測線(3ライン：L-1～3)と定点(8 定点：St.1～8；2×2m方形枠)において、出現種及び個体数(または被度)について記録した。(図 4-3(p.50))

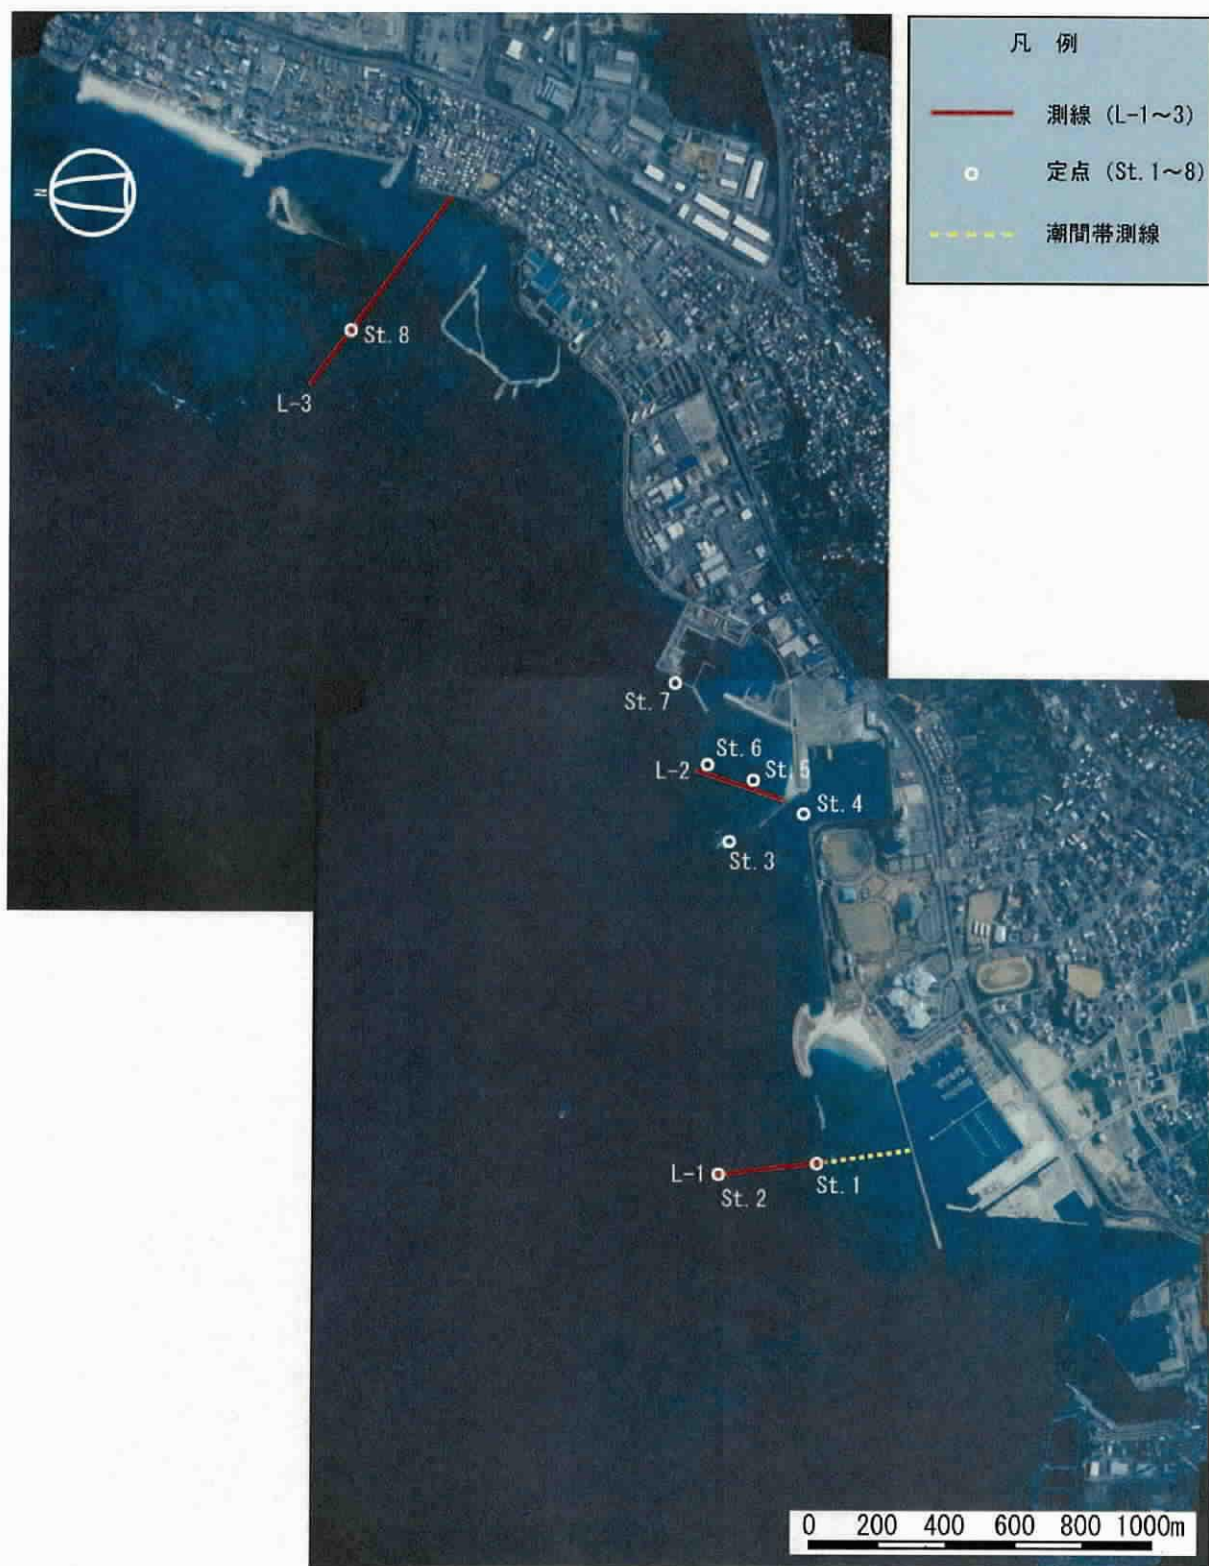
図 4-3 海域生物調査位置(測線・定点)

- 大潮期の干潮時において、平均水面を中心に飛沫帯から潮下帯まで測線(1ライン：L-1 干出部)を設定し、サンゴ類、海藻草類、大型底生動物について、出現種及び個体数(または被度)について記録した。(図 4-3(p.50))

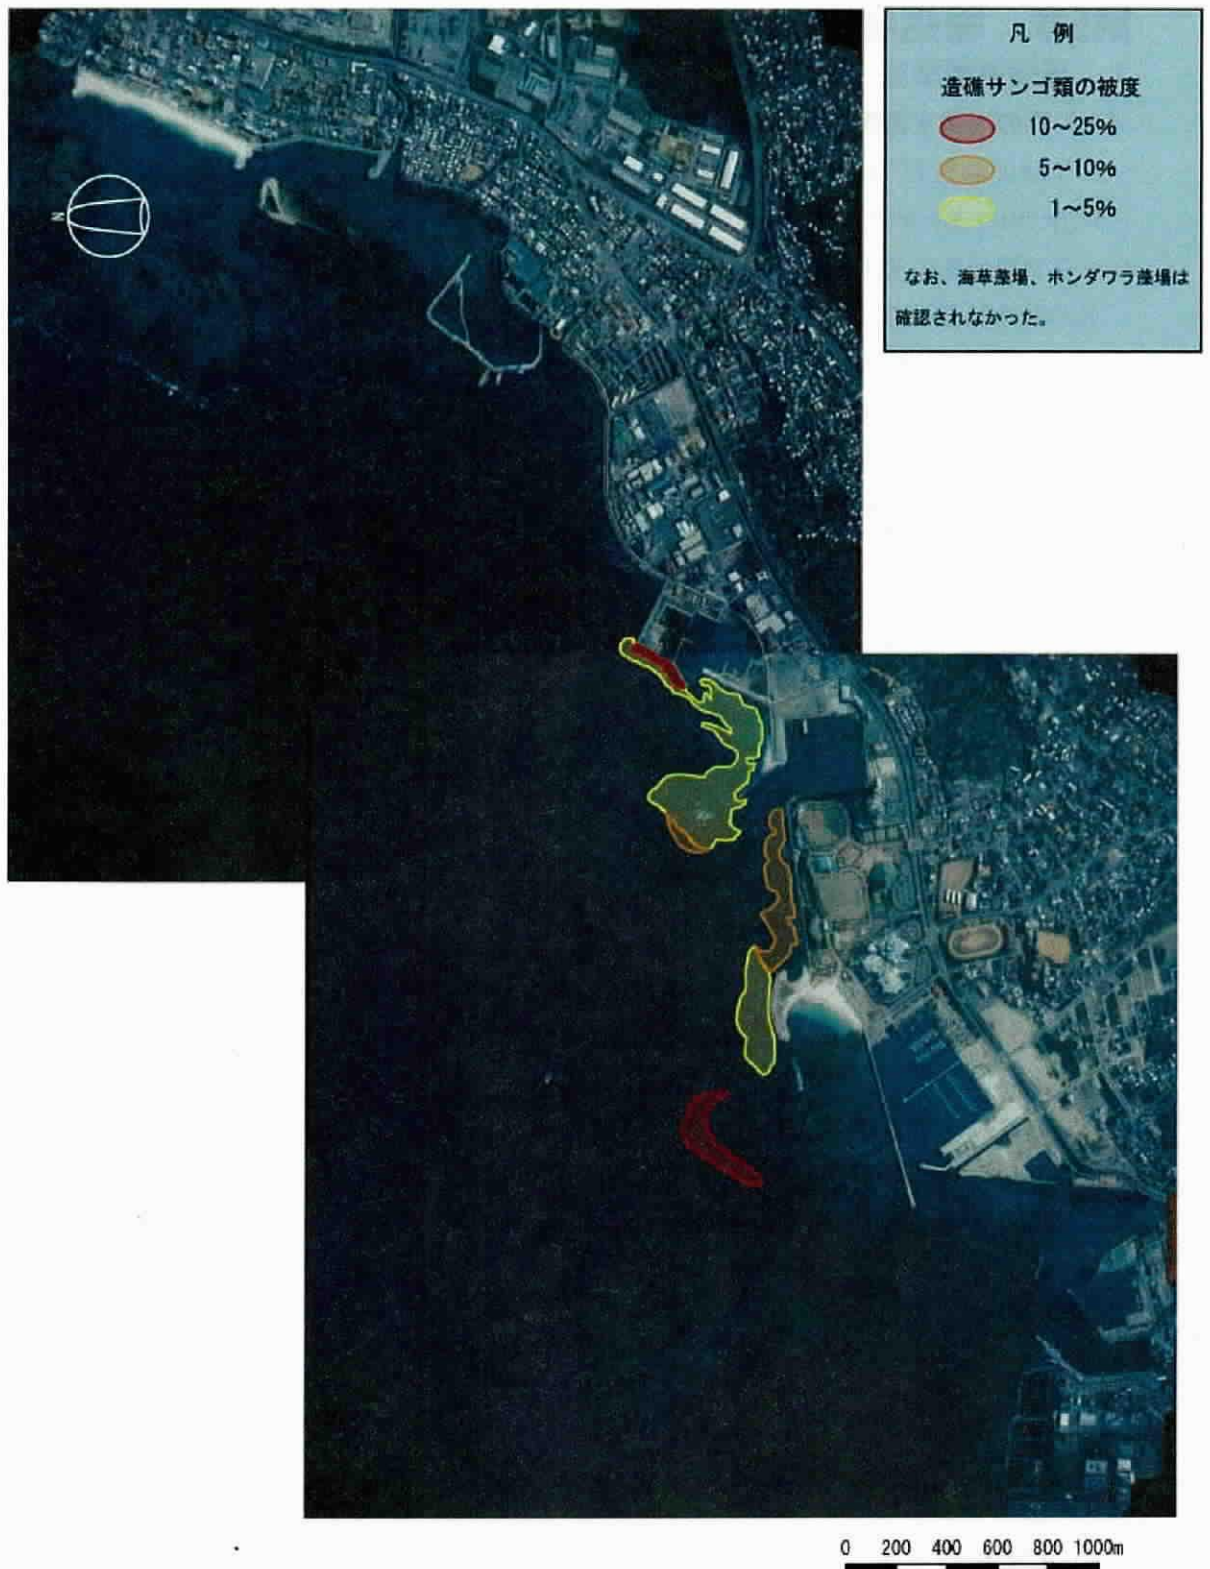
図 4-10 サンゴ礁・藻場分布調査結果

(ii) 造礁サンゴ類 (図 4-10(p.71)参照)

- 過去の調査(平成 11 年 9 月;文献③、平成 13 年 5 月;文献⑤)と同様に、調査海域における造礁サンゴの被度は、概ね 1%未満～5%であった。
- 過去の調査(平成 8 年 6 月、平成 13 年 5 月)と同様に、礁斜面でクサビライシ類を中心に被度が比較的高いところがあった(被度 10～25%)。
- 宜野湾漁港の消波ブロックでは、ミドリイシ類を中心に被度が高かった(被度 10～25%)。消波ブロックなどの人工構造物がサンゴ着生基盤として利用されている事例としては那覇港が知られており、構造物施工後 6～8 年で被度 50%程度にサンゴ群集が成長したとの報告がある(山本ほか, 2002¹)。宜野湾漁港においても施工後 10 年以上経過しており、消波ブロックがサンゴ着生基盤として同様な効果をもたらしているものと考えられる。
- 過去の調査(平成 8 年 6 月;文献①)で被度が 50%以上と高かった旧港地先(図 4-10(p.71)参照)は、ほぼ死滅しており、小型のミドリイシ類やキクメイシ類などが散在する程度(被度 1～5%)であった。造礁サンゴ類がほぼ死滅した原因は、1998 年の白化現象によるものと考えられる。しかし、白化現象以前に高被度であったことから、旧港地先は、潜在的には造礁サンゴ類が良好に生息できる場所といえる。
