平成17年度
大規模駐留軍用地跡地等利用推進費

平成17年度 宜野湾市自然環境調査 報告書

平成18年 3 月

宜 野 湾 市

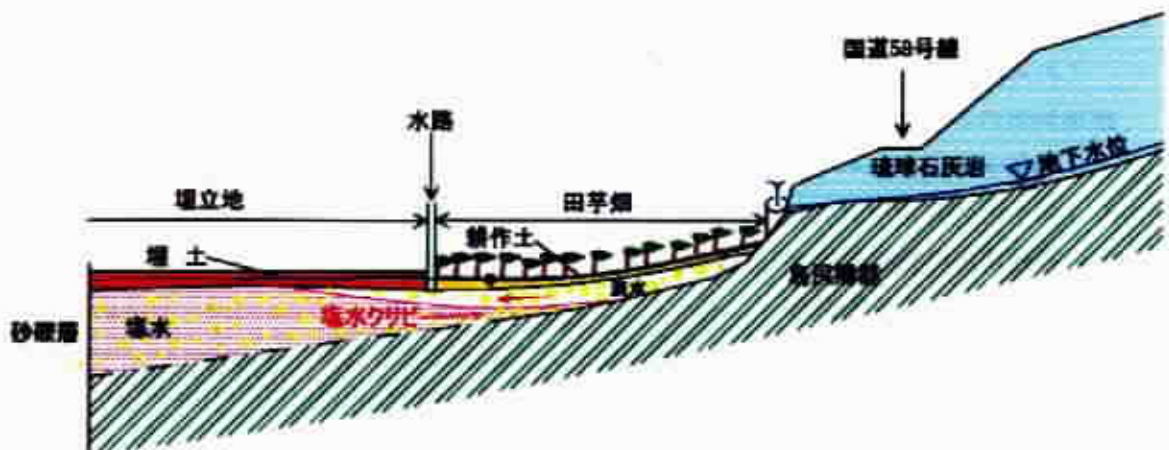
塩水クサビ概念図

[※]塩水クサビ：河口域や海岸付近における海水浸入の形態で、密度の大きい海水が淡水の下に滲り込み陸側へクサビ状に湧上する現象（下図参照）。海水の湧上と境界面は、海水と淡水の密度、淡水の流量や水深などと関係する。

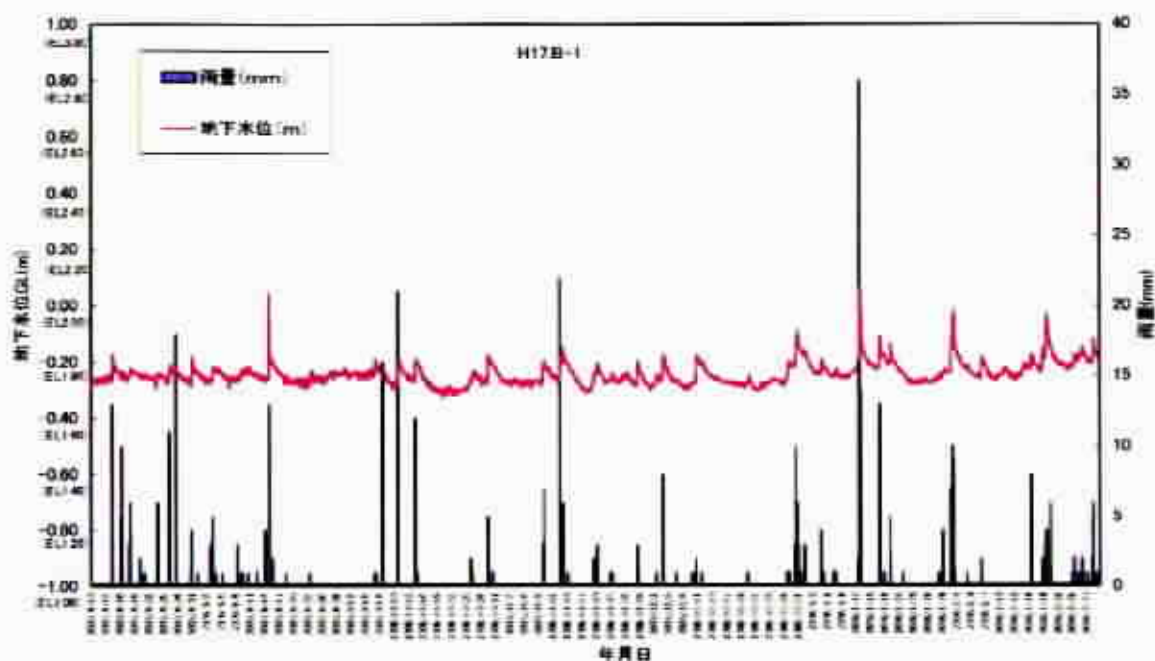
図 2-5 (1) 地下水位変化と降雨量の関係 (H17. B-1)

全体的には地下水位と降雨量の関係は顕著であるが、水位の最大上昇値は 20cm と小さい。

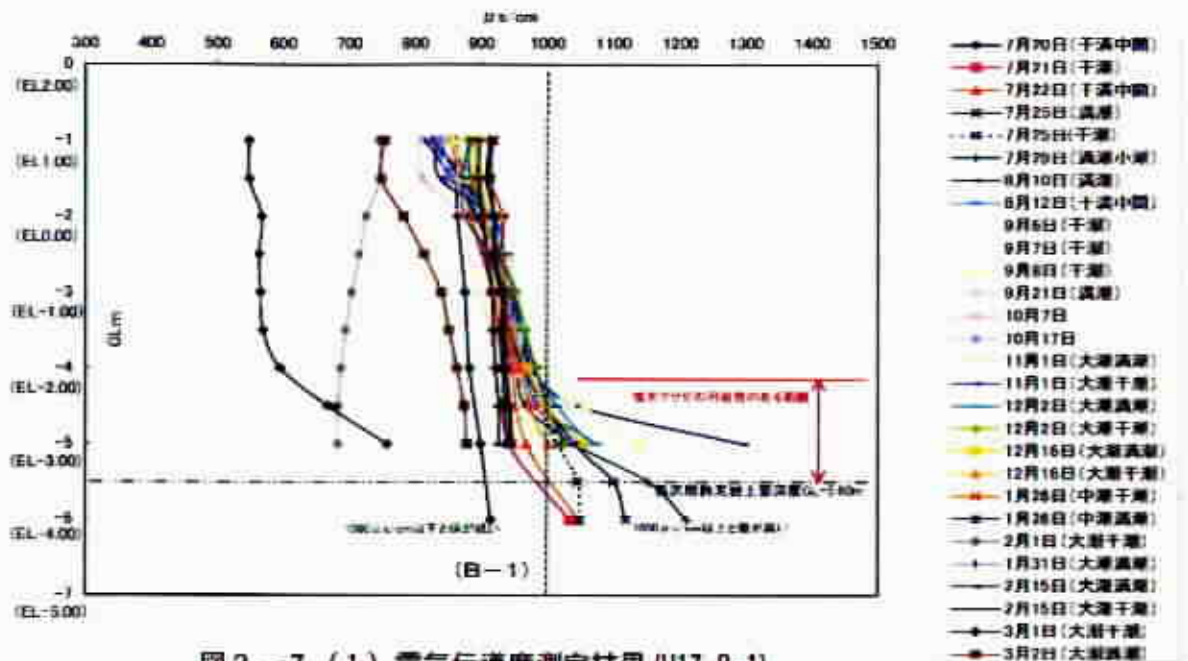
図 2-7 (1) 電気伝導度測定結果 (H17. B-1)

GL-4m から島尻層群泥岩上面 (GL-5.60m) にかけて $1000 \sim 1300 \mu\text{s/cm}$ と値は高い。

H17.B-1,2,5 にこの傾向が見られる。通常塩水は淡水よりも比重が重いため下方に分布する。測定値は1000 $\mu\text{s/cm}$ 以上を示すことから塩水クサビの可能性が考えられる。

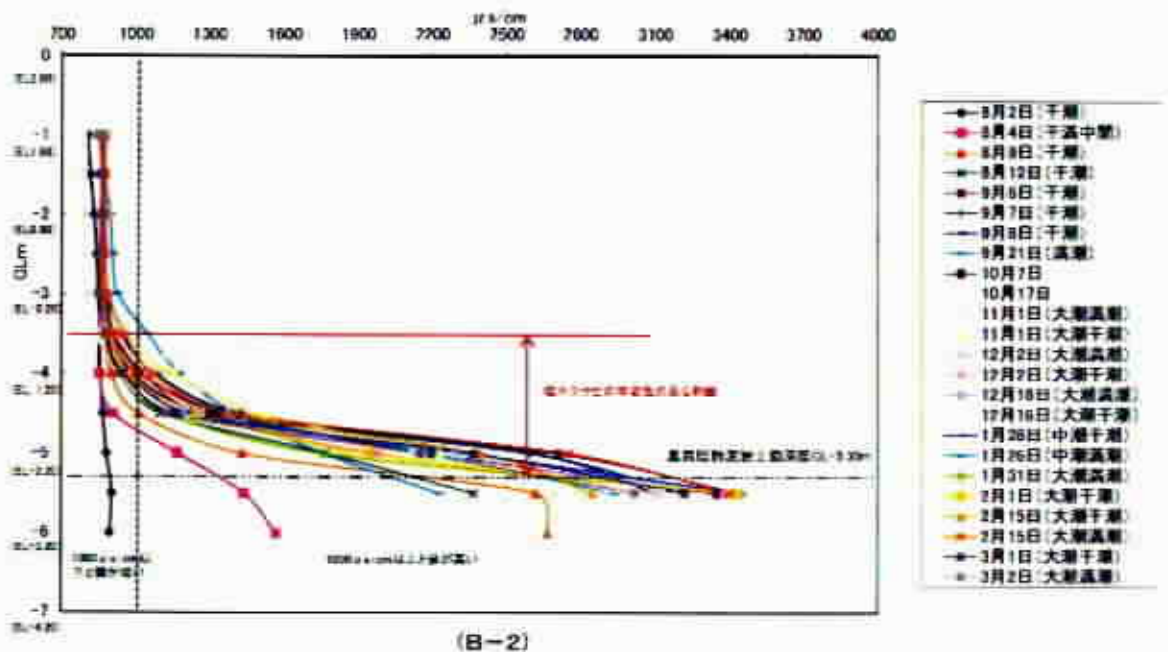
図 2-7 (2) 電気伝導度測定結果 (H17. B-2)

GL-3.5m から島尻層群泥岩上面 (GL-5.30m) にかけて $1000 \sim 3300 \mu\text{s/cm}$ と値は高い。

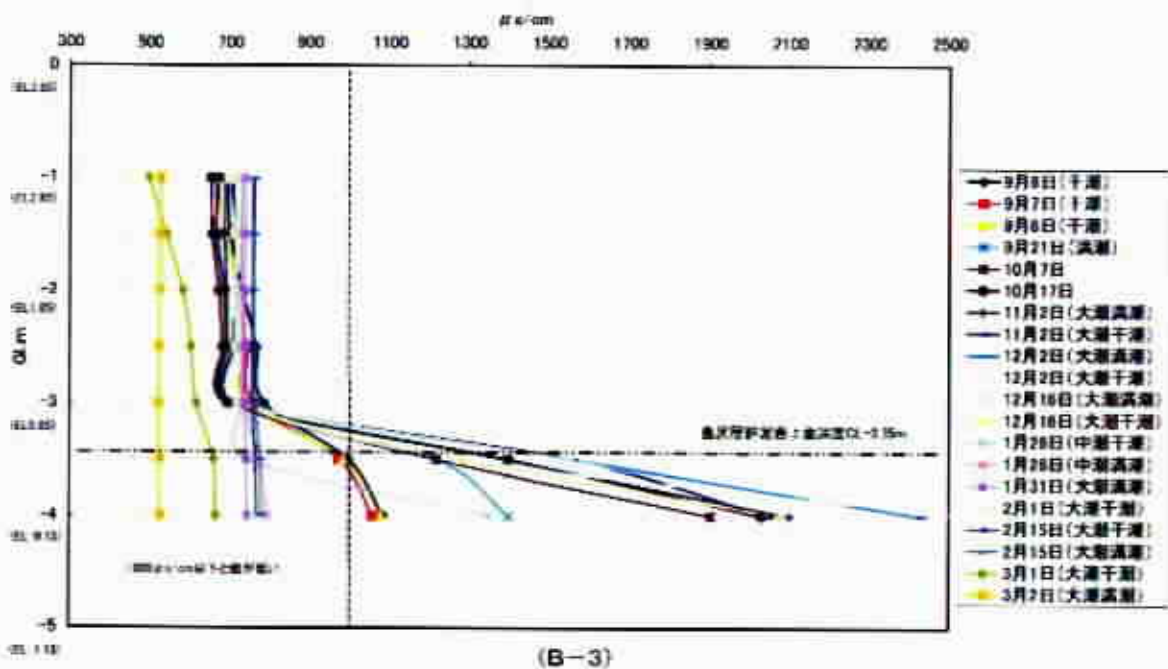
図 2-7 (3) 電気伝導度測定結果 (H17. B-3)

全体に $1000 \mu\text{s/cm}$ 以下と値は低い。

H17.B-3 にこの傾向が見られる。表 2-2 (p.19) に示すように H17.B-3 は調査孔中で最も内陸部に位置しており、不透水層の島尻層群泥岩の標高が他の調査孔の標高に比べて高いことや調査孔近くに湧水があり随時地下水が供給されている状況である。このような要因から H17.B-3 の伝導度値は全体に $1000\ \mu\text{s/cm}$ 以下の低い値になっていると考える。

前述した図 2-7(3) (p.21) の H17.B-3 の電気伝導度測定結果で泥岩内の伝導度値は 1 月後半までは $1000 \sim 2000 \mu\text{s/cm}$ 以上であったが、1 月後半以降の雨量が多い時期から $1000 \mu\text{s/cm}$ 以下の値で落ち着いている。これは湧水供給によって泥岩孔内のスライムが排除されたことで伝導度値が低下したためと考えられることから、スライムによる影響は一時的にはあるものの、極限られた範囲に留まり、地下水全体の観測値に対する影響は少ないと判断される。

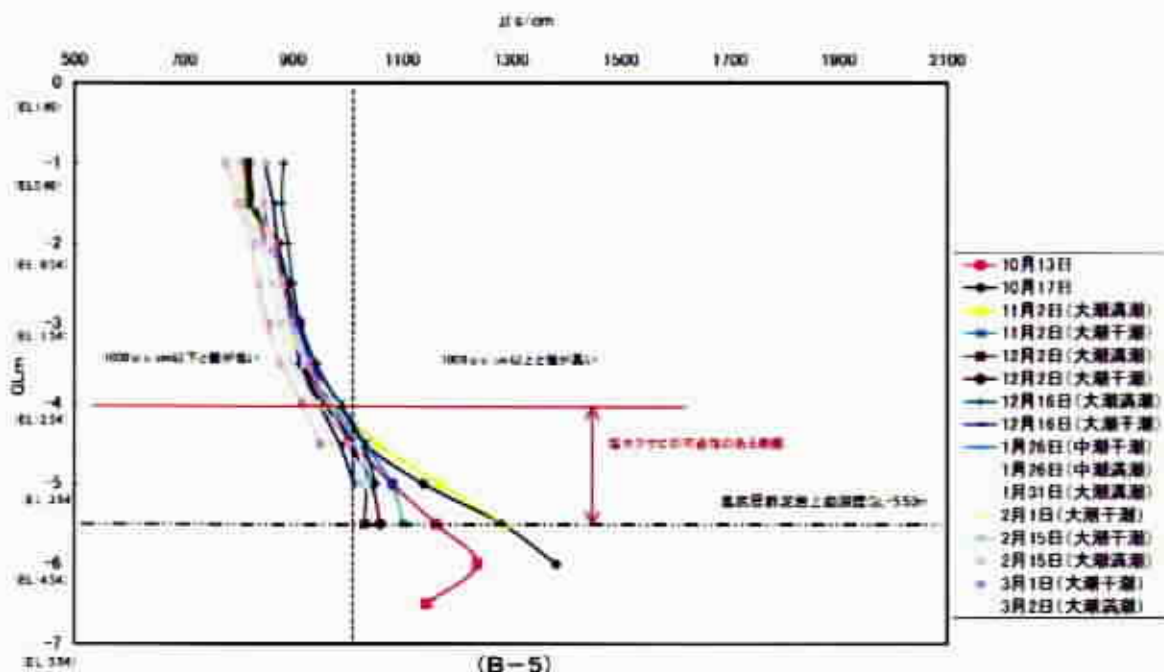
図 2-7 (5) 電気伝導度測定結果 (H17. B-5)

GL-4.0m から島尻層群泥岩上面(GL-5.50m)にかけて 1000~1300 $\mu\text{s/cm}$ と値は高い。
