資 料 編

1. 洞穴内水質・底質等概査における調査地点の決定

平成 22 年度
宜野湾市自然環境調査業務委託に係る
安全管理計画書

5. 湧水群水質と流量・降水量との関係の整理

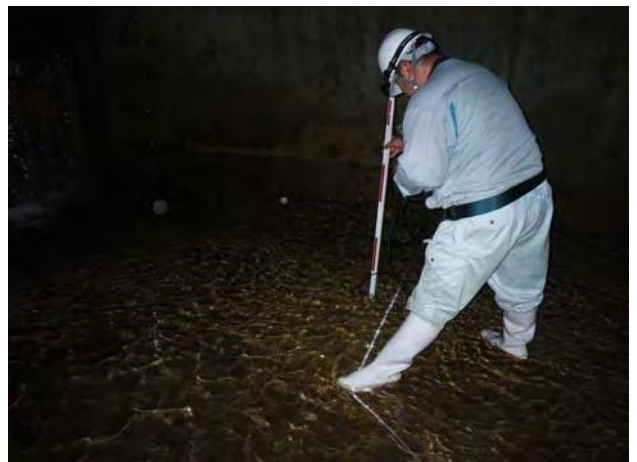
2010/10/25
湧水群水質調査 10月調査
フルチンガー
流量観測

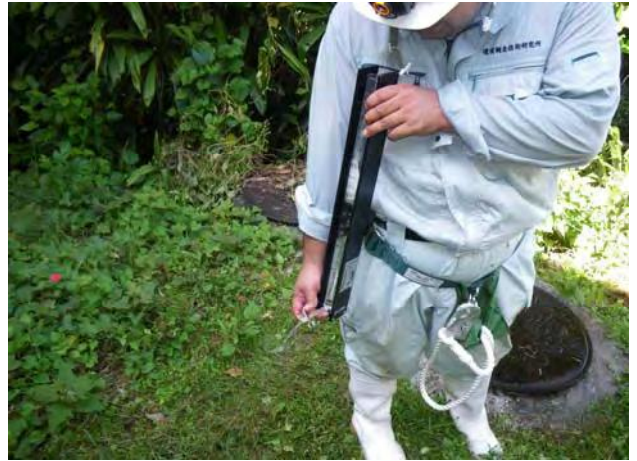
2010/10/25
湧水群水質調査 10月調査
フルチンガー
透視度計測

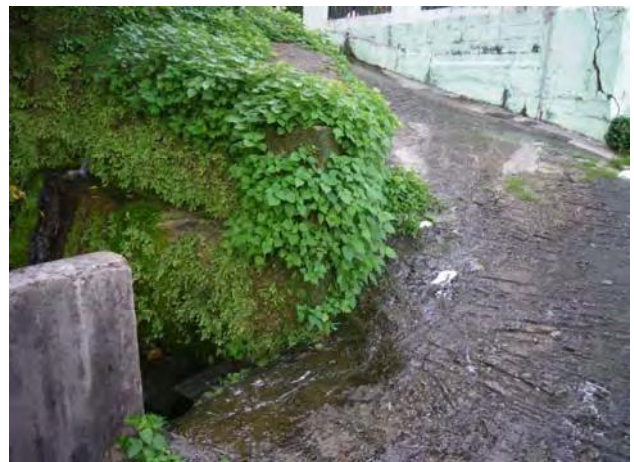
2010/10/25
湧水群水質調査 10月調査
メンダカリヒージャーガー
生活排水の流入

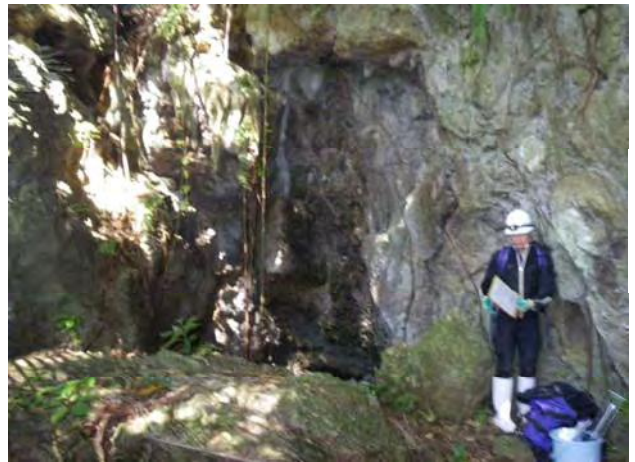
2011/2/1
P0500018.JPG
洞穴内水質・底質等概査
カンガー 底質採取の様子
