平成 23 年度
大規模駐留軍用地跡地等利用推進費

平成 23 年度
宜野湾市自然環境調査
報告書

平成 24 年 3 月

宜野湾市

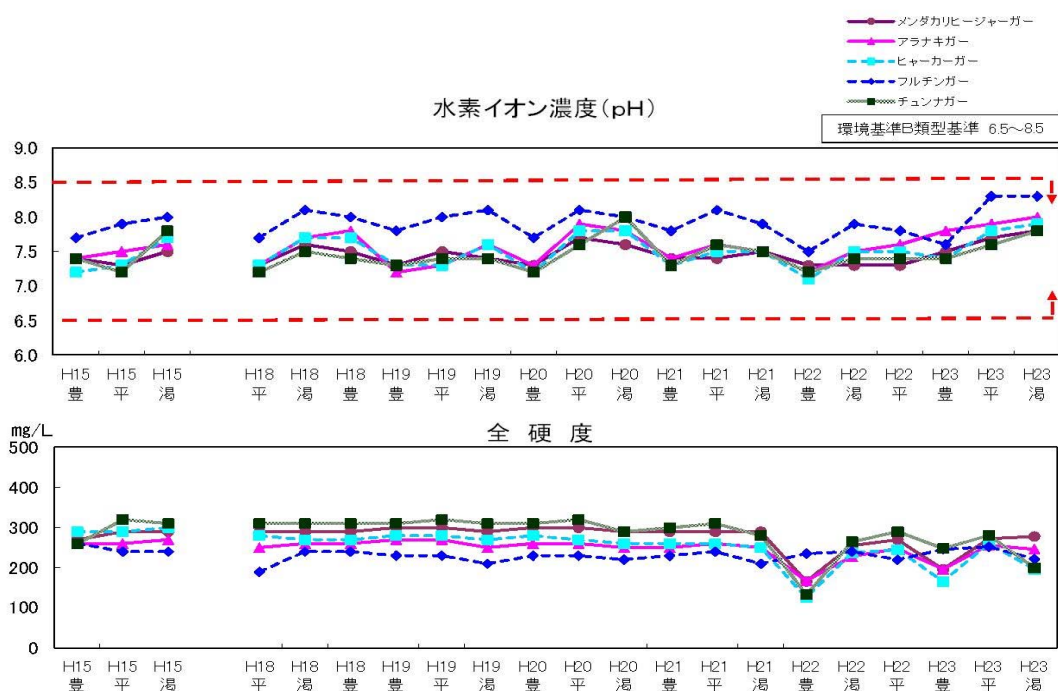
図 15 全硬度と pH の経年変化

全硬度と pH の経年変化を示す。

- 全硬度は、平成 22 年度の豊水期にフルチンガーを除く 4 地点で値の低下が見られ、平成 23 年度の豊水期にはフルチンガーとチュンナガーを除く 3 地点で、渇水期にヒャーカーガーとチュンナガーでそれぞれ低下した。
- pH は、例年フルチンガーでやや高い傾向をしながらも、全体的に安定していたが、平成 22 年度以降は環境基準の 6.5～8.5 内ではあるが、全体的に上昇する傾向にあった。

全硬度が低下は、構成するカルシウムイオンやマグネシウムイオンの地下水への溶解量が減っていることを示す。pH の上昇は、全硬度の低下が確認された平成 22 年度以降に始まっていることから、何らかの影響で地下水の pH が上昇したため、石灰岩を主構成しているカルシウムが溶解されにくくなって生きていると考えられる。

全硬度の低下や pH の上昇の原因を探るため、今後も継続的なモニタリング調査で動向を見ていく必要がある。

また、現状の水質分析では、全硬度のうち、カルシウムイオンとマグネシウムイオンの溶出量の割合は測っていない。個別の溶出量の分析は全硬度低下のメカニズムを把握する上で重要であるため、今後は分析項目を増やす必要がある。
