## 第 1 章 業務概要

【業務名称】 宜野湾市自然環境調査業務委託

## 第 2 章 湧水群水質調査

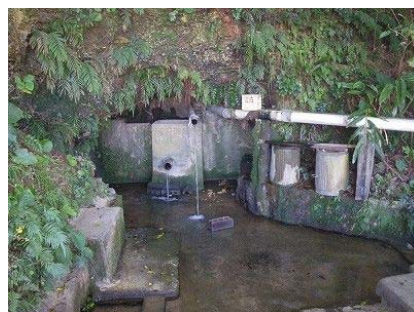
| 湧水地点 | 採水箇所 | 流速計測箇所 | 備考 |
|---|---|---|---|
| アラナキガー | 塩ビ管から採水。<br>(D0は上流側の表流部) | トンネル上流側の表<br>流部で計測。 | |

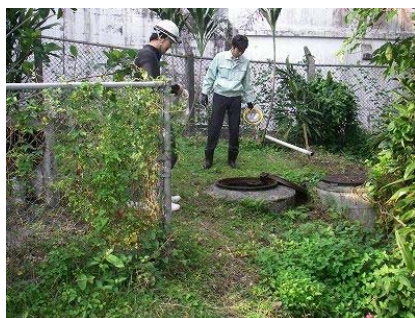
フルチンガー入口マンホール

※フルチンガーの流量測定は、取水口の形状が特殊であることと、伏流している可能性があることから、表流水の計測だけでは正確性に欠くと判断され、継続的に測定されていなかった。平成22年度調査から継続的に計測しているが、あくまで参考値とする。

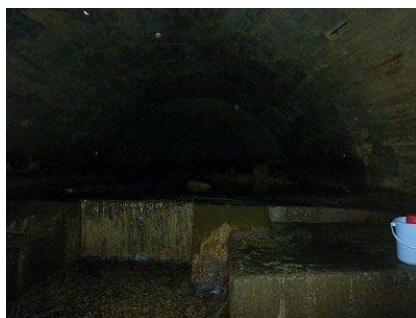
フルチンガー

| 湧水地点 | 採水箇所 | 流速計測箇所 | 備考 |
|---|---|---|---|
| フルチンガー※ | 取水口の直上流 | 取水口の直上流、左右<br>2つの流路で計測 | 市下水道課に立入<br>申請の事前提出 |

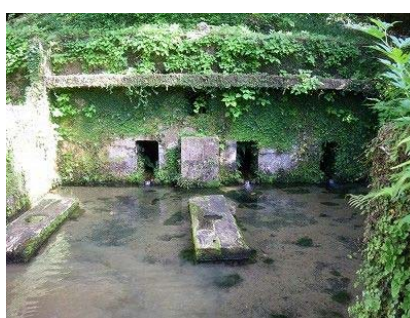
| 湧水地点 | 採水箇所 | 流速計測箇所 | 備考 |
|---|---|---|---|
| チュンナガー | 湧水に向かって右側流<br>路の湧水口 | 左右の2流路で計測 | 喜友名公民館から<br>「喜友名泉」入口<br>の鍵を借用する。 |

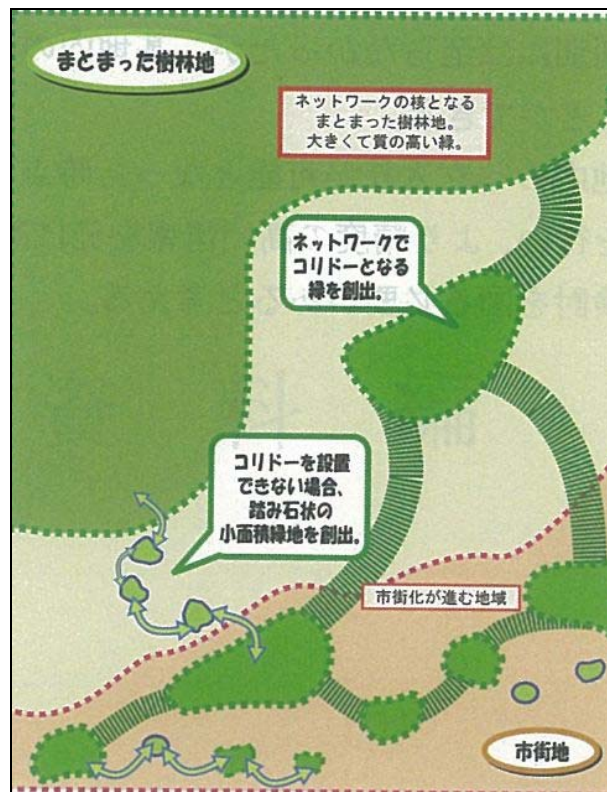
図 3-4 樹林地と市街地のネットワーク化

| 項目 | 内容 |
|---|---|
| 樹林間のネットワーク化 | 市内の樹林地は散在しているため、樹林間は市街地や道路で分断されている。樹林地間を結ぶ樹林帯（コリドー）を創出して、ネットワーク化を図ることが重要。種の移入や個体群間の交流促進を促し、生態系全体への影響を緩和する。 |
| 大径木を核とした多機能緑地の創出 | 大径木周辺に在来樹木を用いた緩衝帯（バッファゾーン）を設けることで、外来植物の侵入・定着を防ぐとともに、市街地で期待される防災機能等の多機能を高める。 |

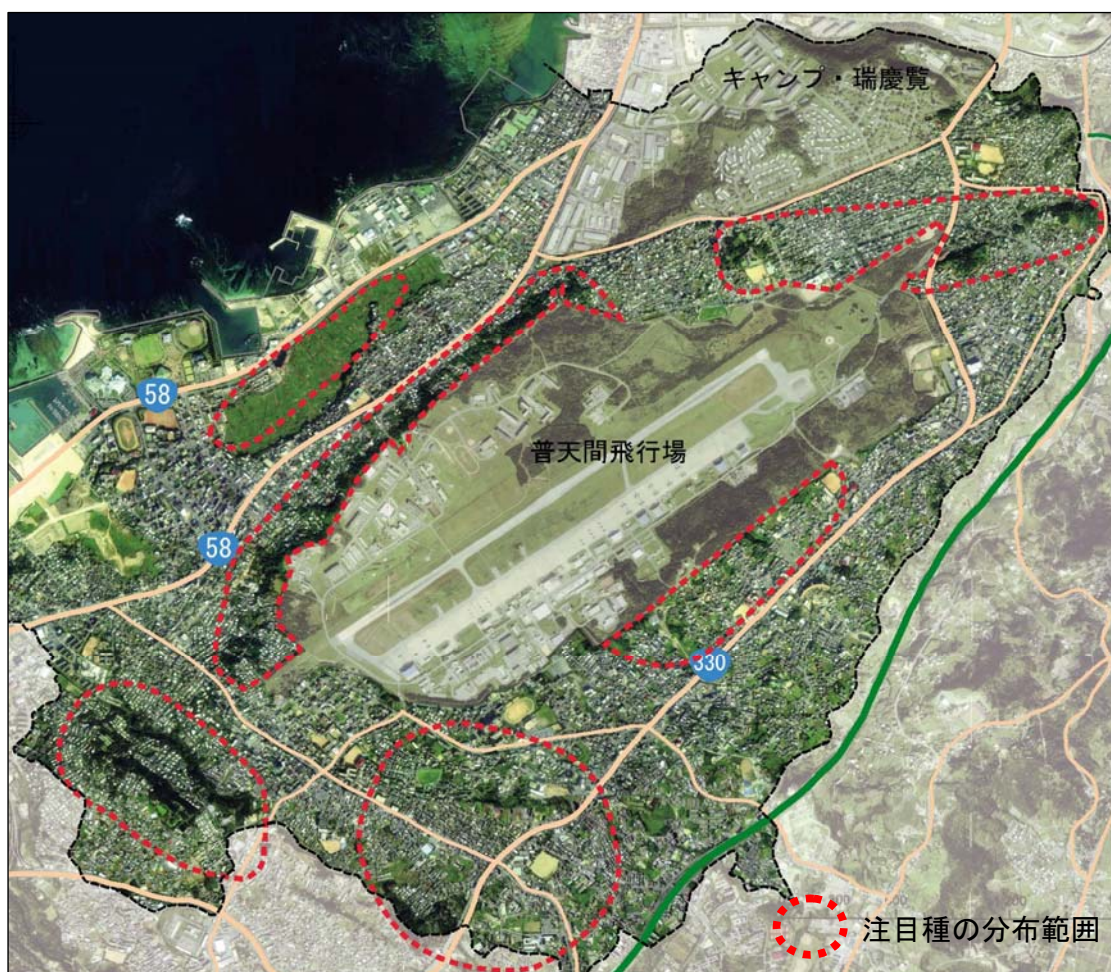
図-8 注目される動物や植生の分布

基地周辺の調査により、主要な注目種(動植物)の分布状況を図-8にまとめました。注目種が分布している区域は、樹林地や大山湿地等の緑地と重複していることが分かりました。
