## 第1章 業務概要

### 1-1 業務目的

- ・業務名称：宜野湾市自然環境調査
- ・業務場所：宜野湾市内一円
- ・履行期間：平成24年9月28日～平成25年3月22日
- ・調査内容：湧水群水質、土地利用状況、地下水流入口水質、気象観測、魚類・底生動物、土壌動物、洞穴内水質・底質及び動物

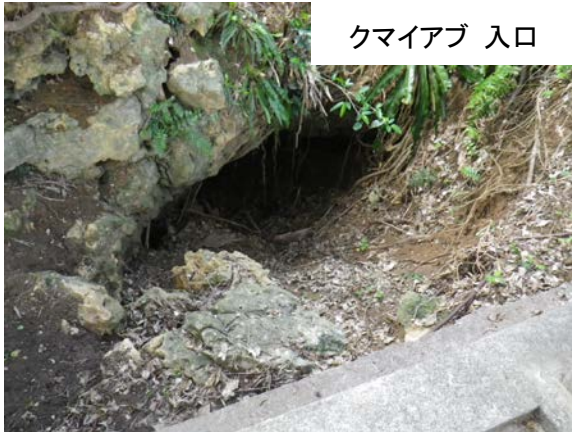
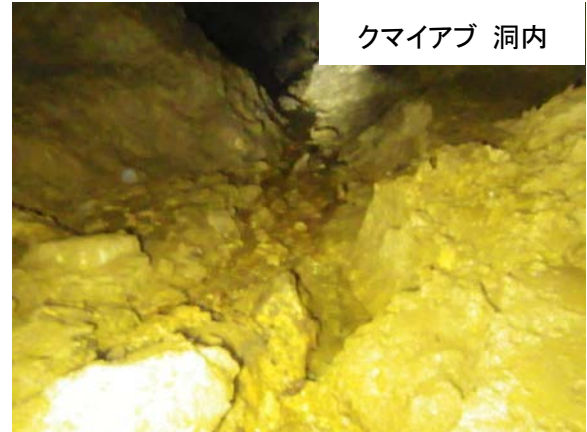
入口は狭く内部に侵入し 5m 程奥へ行ったところに湧水の湧出口があり、基地内へ向け水が流れている。

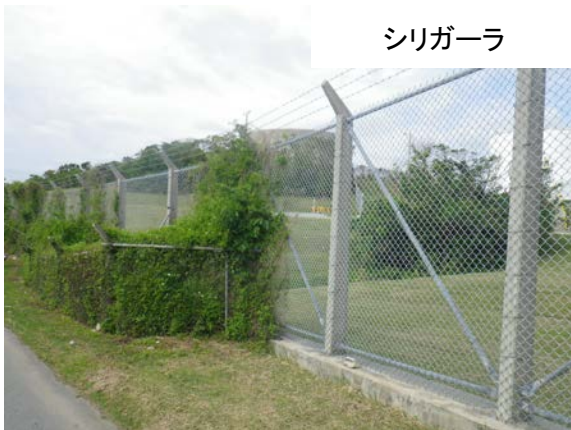
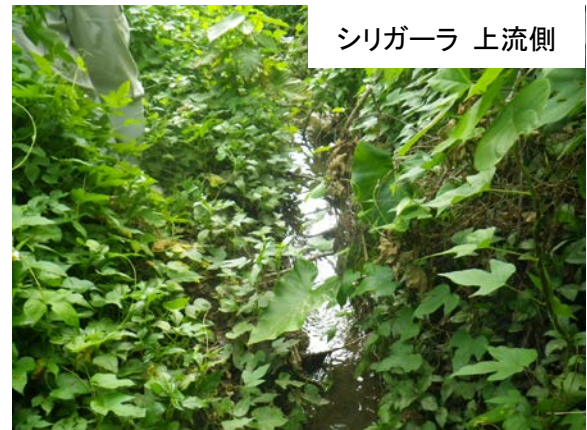
普天間飛行場中程の敷地境界に位置し、周辺より集水した水が車道下よりフェンス越しに基地内から地下への浸透口へ続いているのが見える。上流部の河床は土壌の上に腐泥が堆積している。

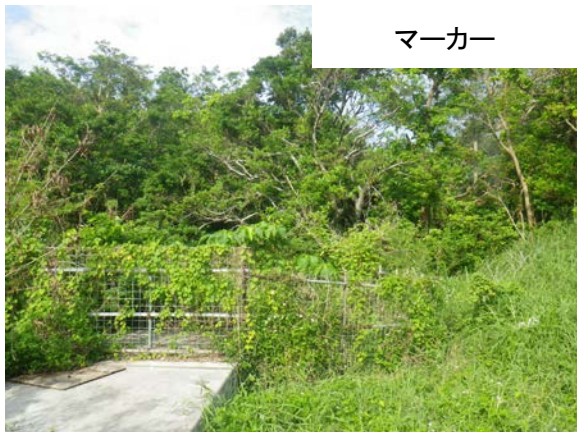
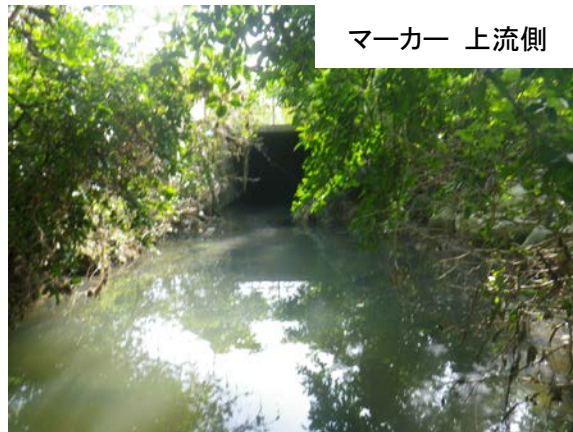
普天間飛行場中程の敷地境界に位置し、周辺より集水した水がコンクリート側溝から基地内へと続いている。上流部の水は滞留気味で、水のワタや厨芥臭等から生活排水の影響を受けているのが伺える。

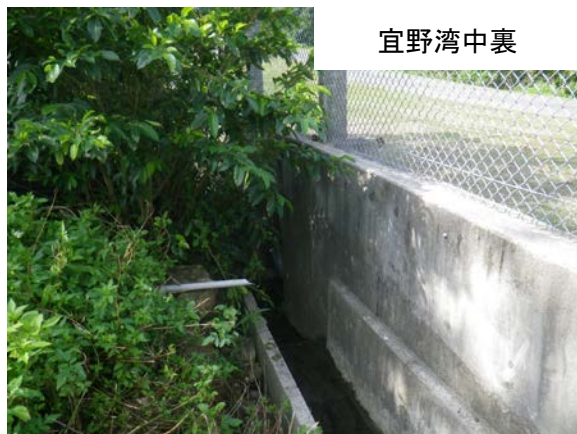
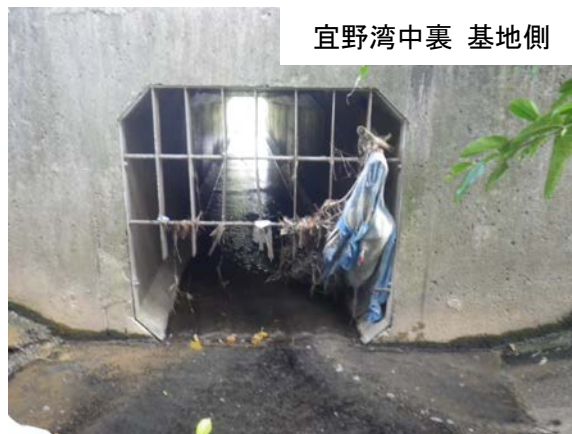
普天間飛行場の北側の敷地境界に位置し、周辺より集水した水がコンクリート側溝から基地内へと続いている。河床には水のワタが付着しているが水が流れている分、マーカーよりもきれいな印象であった。

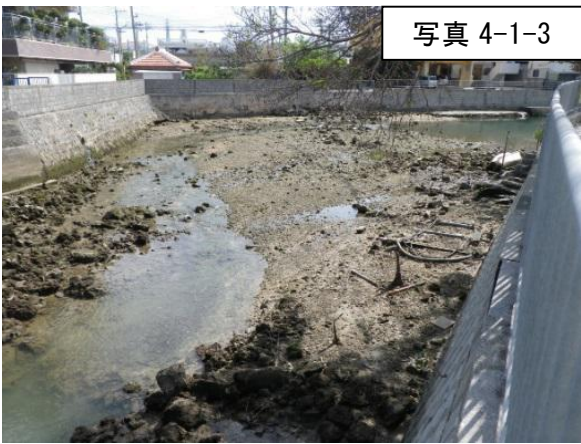
写真 4-1-3

| 調査地名 | 調査地の概要 |
|---|---|
| 伊佐<br>(写真 4-1-3) | キャンプフォスターから暗渠で国道58号線をくぐり、東シナ海に流入する河川の河口部で、コンクリートの2面張りになっており、底質が砂泥の所ではメヒルギがわずかに生育している。 |

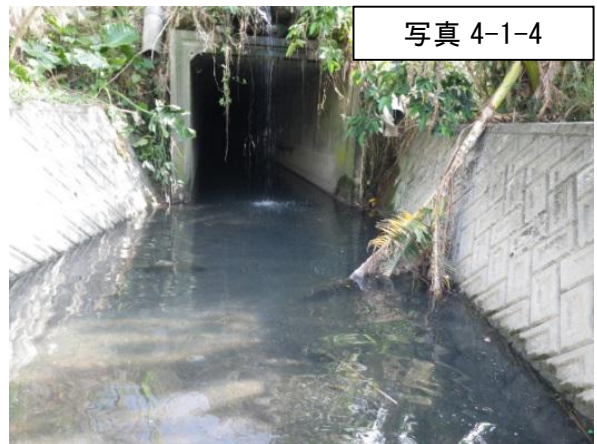
写真 4-1-4

| 調査地名 | 調査地の概要 |
|---|---|
| 宜野湾<br>(写真 4-1-4) | ヘドロのような汚泥が堆積したコンクリート3面張りで、見た目にも汚濁が目立つ水路。 |

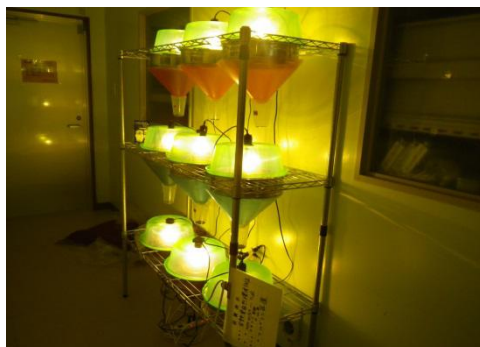
- 各調査地点の群落内の土壌の上に25cm方形枠を4か所設置した。
- それぞれの地点で落葉層、土壌層に分けて採集した。
- 土壌層は表層から5cmまでの深さとした。
- 採集したサンプルをハンドソーティングにより、目視確認のできるものを採集した。
- ハンドソーティングの終了した落葉、土壌についてはそれぞれ24時間ツルグレン装置に設置した。
- 採集した動物はそれぞれ実体顕微鏡下で同定を行った。

写真 4-2-1 ツルグレン装置
