## 第 I 章 文献調査や現場踏査を踏まえた状況の把握

今年度は既往の文献や調査報告書等の文献調査、更には普天間飛行場周辺等の現場踏査を踏まえ、歴史文化および自然環境の調査を実施した。

## 2. 自然環境調査「植生・陸域生態系」

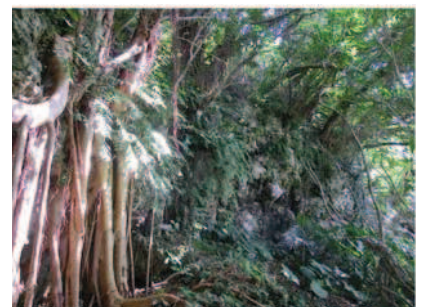
写真 1-2 森川公園の洞穴（拝所）付近の斜面状況

高さ数十mの中位段丘崖に石灰岩が露出し、岩盤亀裂に多数の樹木の根が侵入している。多くの落石が認められる。

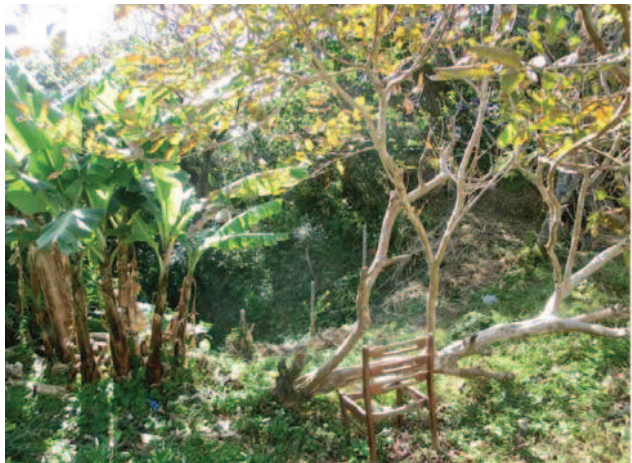
写真 1-22 大山 5 丁目（大山小学校裏）の湧水口背後の陥没地（窪地）

湧水口の坑内を覗いたところ明かりが確認された。その後背後の地表部で窪地が認められた。土被りが小さいため陥没したものと推定される

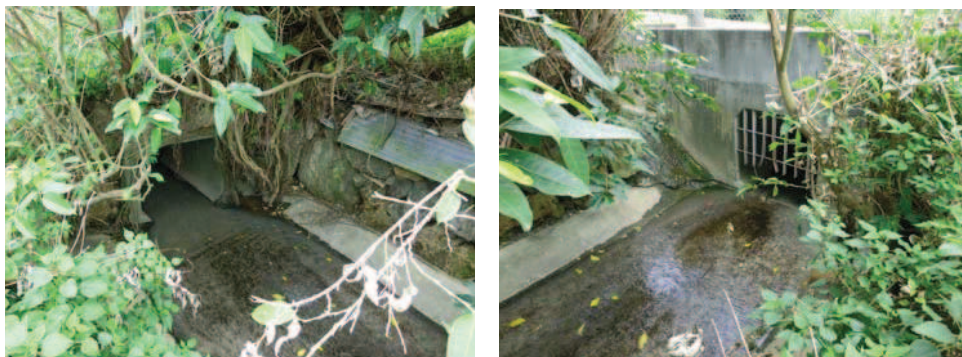
写真 2-10 谷埋め盛土の暗渠の流水（左：出口、右：普天間飛行場内への入口）  
中学校西側の大きな谷で、生活排水の混じる地下水が普天間飛行場内へ流れこんでいる

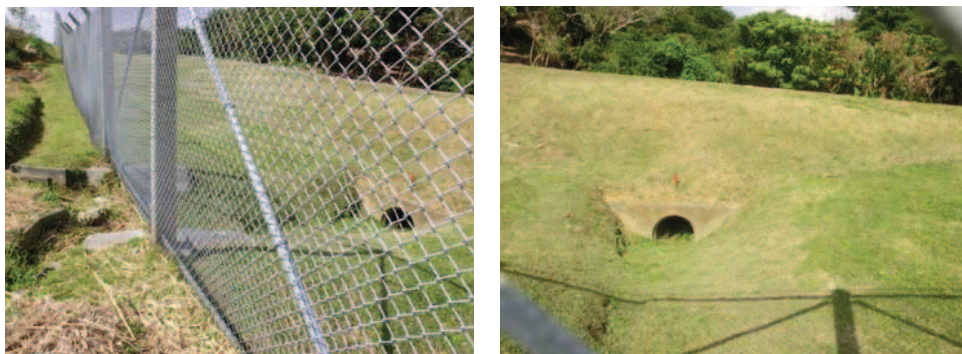
写真 2-11 普天間飛行場の外から内へと連続する谷地形

比較的規模の小さい谷であるが普天間飛行場内へと続いている。降雨時に流水があると推定される。谷の両側は中位段丘や石灰岩丘で、付近には溶食凹地（ドリネ）が多く分布する

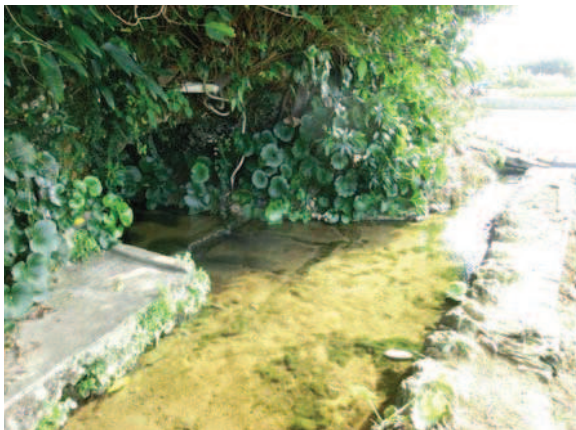
写真 2-17 段丘半島部の湧水  
φ50cm 程度の湧水口から多量の湧水があり、水路で左右に分水されている
