燃料を送る道路

ぎのわんの 歴史・文化遺産

—其の33—

今月は、平成二十七年末に返還された西普天間住宅地区で現在実施している埋蔵文化財発掘調査について速報としてご報告します。

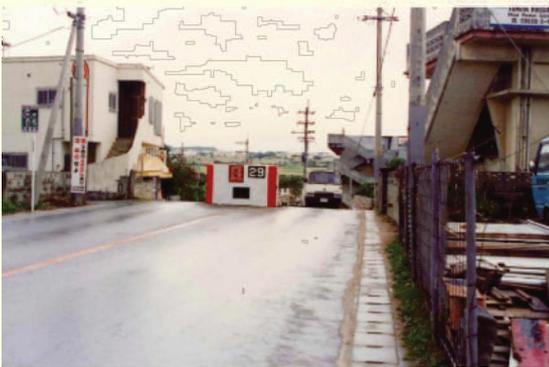
▲パイプラインに付属するバルブボックス1991（平成3）年パイプラインは、喜友名と伊佐の塚付近で合流し、軍用1号線に沿いに浦添・那覇を通っていました。

左上の写真は、喜友名のシオン幼稚園前の通りです。急な坂のある場所ので、反対車線の車や人が見えづらくなっています。実は、戦前ここに道はなく、畑が広がっていました。戦後、なぜ道になったのか分かるのが左下の写真です。道路上に白い建物があります。これは、バルブボックスです。戦後、米軍は燃料送油管（POL・パイプライン）を主要な各基地間に敷設（敷設）しました。数年後、地中化した際の点検用の建物で、数百mごとに道路上に建てられています。

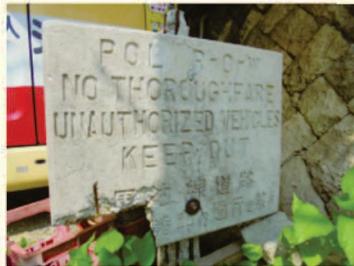
▲現在も残るパイプラインが敷設された時のコンクリート標識「軍油線道路 許可なき車の通行を禁ず」とあります。

市立博物館 ☎870-9317
【問合せ】
た。現在は返還されて見ることはできませんが、当時の状況をシオン幼稚園の裏の標識とパイプライン通りの地名が物語っています。

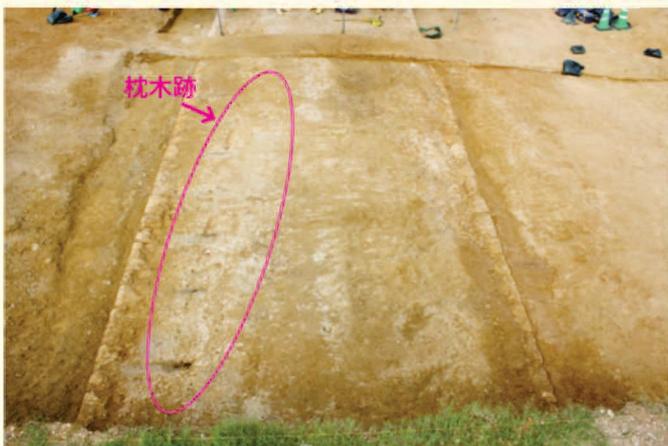
調査が始まり、米軍の造成土を取り除くと石灰岩の切石を両側に並べ、その間に小さな石を敷き詰めた当時の道がほとんど改変されずに残って居ることが判明しました。

両側の切石は道の縁石として配置しており、これに沿うように外側には溝が掘り込まれていることが分かりました。これは恐らく道に集まる雨水などを流すための側溝としての機能があったと思われる。また、道の中央部がやや盛り上がった形状を呈しており、これも道の外側に水が流れていく構造となっています。

さらに、旧道上の北側には、レールを固定するための枕木と鉄釘が発見されました。宜野湾市史によると、サトウキビ運搬用のトロッコがあったということ、これは軽便鉄道の大山駅まで続いていたそうです。
