燃料を送る道路

ぎのわんの 歴史・文化遺産

—其の33—

今月は、平成二十七年年度末に返還された西普天間住宅地区で現在実施している埋蔵文化財発掘調査について速報としてご報告します。

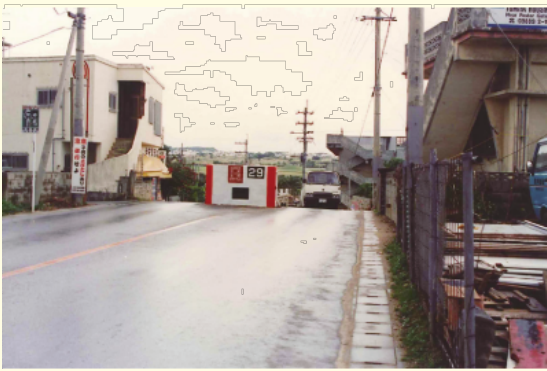
▲パイプラインに付属するバルブボックス1991(平成3)年パイプラインは、喜友名と伊佐の堺付近で合流し、軍用1号線に沿いに浦添・那覇を通っていました。

左上の写真は、喜友名のシオン幼稚園前の通りです。急な坂のある場所ので、反対車線の車や人が見えづらくなっています。実は、戦前ここに道はなく、畑が広がっていました。戦後、なぜ道になったのか分かるのが左下の写真です。道路上に白い建物があります。これは、バルブボックスです。戦後、米軍は燃料送油管（POL・パイプライン）を主要な各基地間に敷設しました。数年後、地中化した際の点検用の建物で、数百mごとに道路上に建てられています。

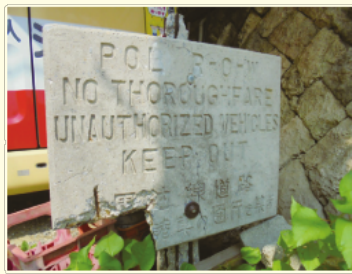
▲現在も残るパイプラインが敷設された時のコンクリート標識「軍油線道路 許可なき車の通行を禁ず」とあります。

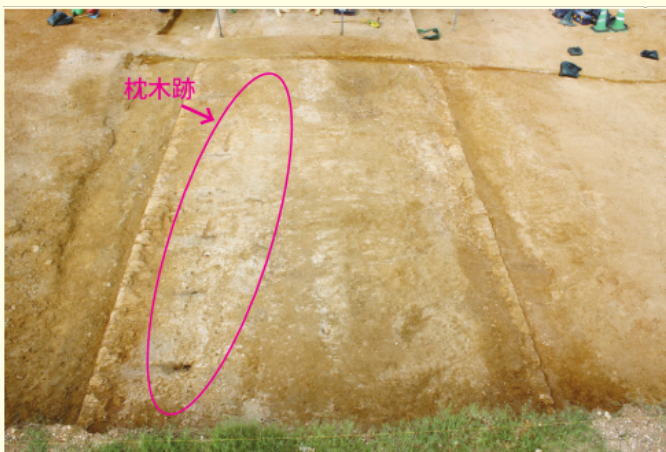
調査が始まり、米軍の造成土を取り除くと石灰岩の切石を両側に並び、その間に小さな石を敷き詰めた当時の道がほとんど改変されずに残って居ることが判明しました。

両側の切石は道の縁石として配置しており、これに沿うように外側には溝が掘り込まれていることが分かりました。これは恐らく道に集まる雨水などを流すための側溝としての機能があったと思われる。また、道の中央部がやや盛り上がった形状を呈しており、これも道の外側に水が流れていく構造となっています。

さらに、旧道上の北側には、レールを固定するための枕木と鉄釘が発見されました。宜野湾市史によると、サトウキビ運搬用のトロッコがあったということ、これは軽便鉄道の大山駅まで続いていたそうです。
