## 4.1 宜野湾市下水道管路 点検調査マニュアル

# 宜野湾市下水道管路点検調査マニュアル

令和元年度

沖縄県 宜野湾市

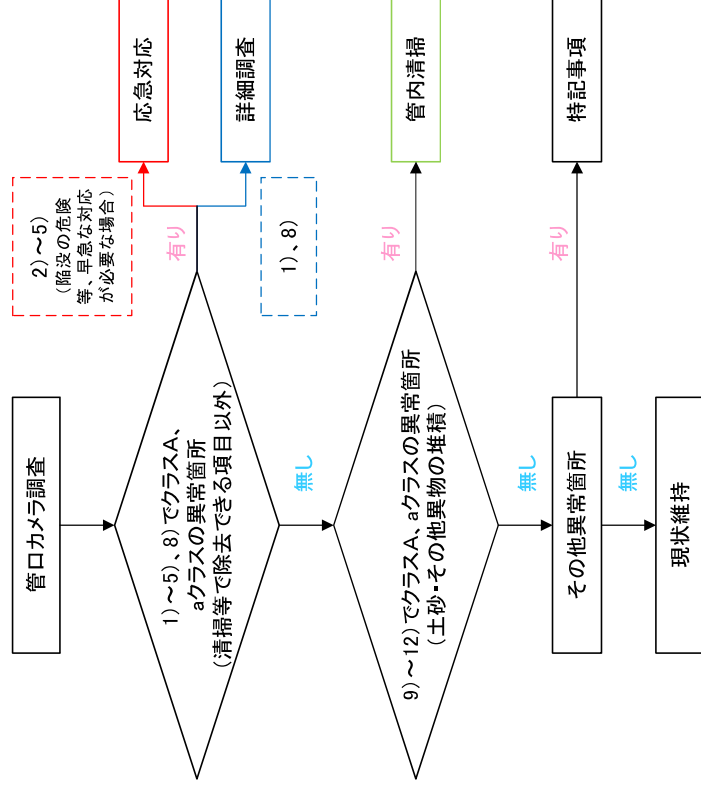
図1 調査後の対応判定フロー

管一本に対して評価

また管口カメラは次ページ図 1 のフローに示すとおり、調査後の対応判定(①～③)の判定を行う。異常箇所が何箇所あるか記録し、その内、TV カメラ・潜行目視調査判定基準のクラス A もしくは a クラスの異常であると判断される箇所を別途記録し、備考欄に記入の上、調査後の対応として①応急対策、②TV カメラ調査、③管内清掃が必要かどうか判断を行う。
