### 3. 歴史的資源・景観資源の継承

#### (1) 西普天間住宅地区との連携に係る現状把握

## (2) 基地内植生・歴史的資源・景観資源の継承の把握

### (3) 水脈に係る活用方法の検討

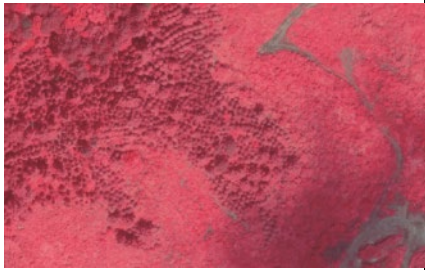
| | 画像のイメージ例 | 特徴 | 取得手段<br>※数値は各センサーで取得可能な画像解像度の一例 | | |
|---|---|---|---|---|---|
| 近赤外画像 | | 植物の活性度に反応。活性度が高いほど反射が強い（赤い）。画像としてのみ利用可能。 | ○<br><br>5 cm 程度 | ○<br>5 ~<br>10cm 程度 | ○<br>0.5 ~<br>1 m 程度 |

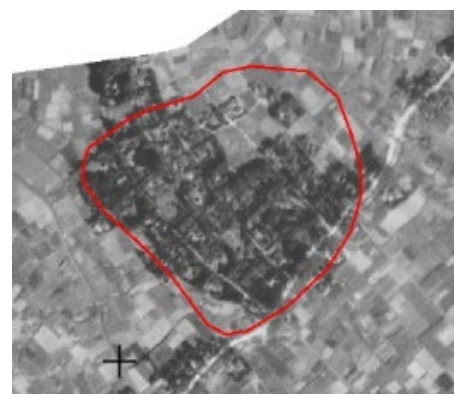
図Ⅲ-3-11  
新城古集落の範囲  
往時の宅地範囲を囲んだもので、遺構が現存する範囲ではない

なお、前者[近世以降の遺跡]については、主に沖縄戦中の米軍撮影空中写真から全形範囲を把握したものと考えられ、現在は全形が残存しているとは限らない。例えば、家屋が密集する宅地域は“〇〇古集落”として戦前の姿の全範囲がプロットされているものの、普天間飛行場建設での造成・破壊は反映していない（図Ⅲ-3-11）。これに対して後者[先史時代～グスク時代の遺跡]については、戦後にその範囲を把握したものであるため、少なくともその範囲はほぼ確実に残存が確認できたことが理解される。

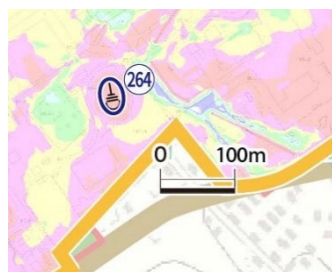
### 宜野湾メヌカー

周辺も含めて4～6mの切土がなされた表示となっているが、遺跡自体は完形で所在する。

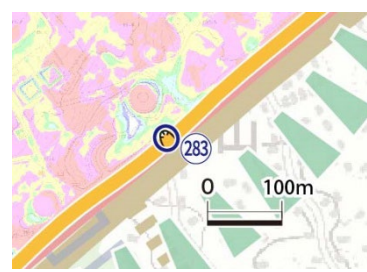
### 神山クシヌカー

本図からは周辺の地盤改変は読み取れないが、遺跡の所在は確認されている。

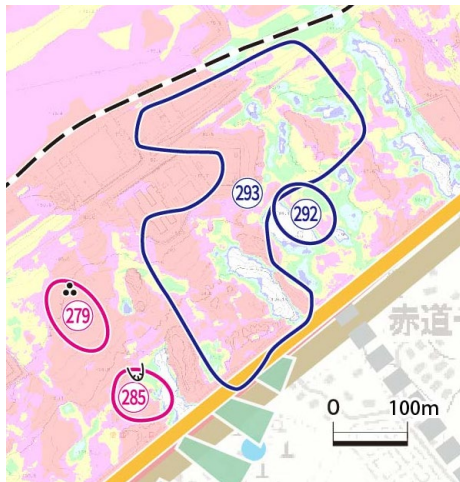
地盤の改変は殆どないとみられる。

中央部から南東方向、北東部分一帯は改変が少なく古墓が所在するとみられる。

全体的に4～6mの切土がなされた表示となっているが、遺跡(祠)自体は所在する。

遺跡の所在は確認されている。

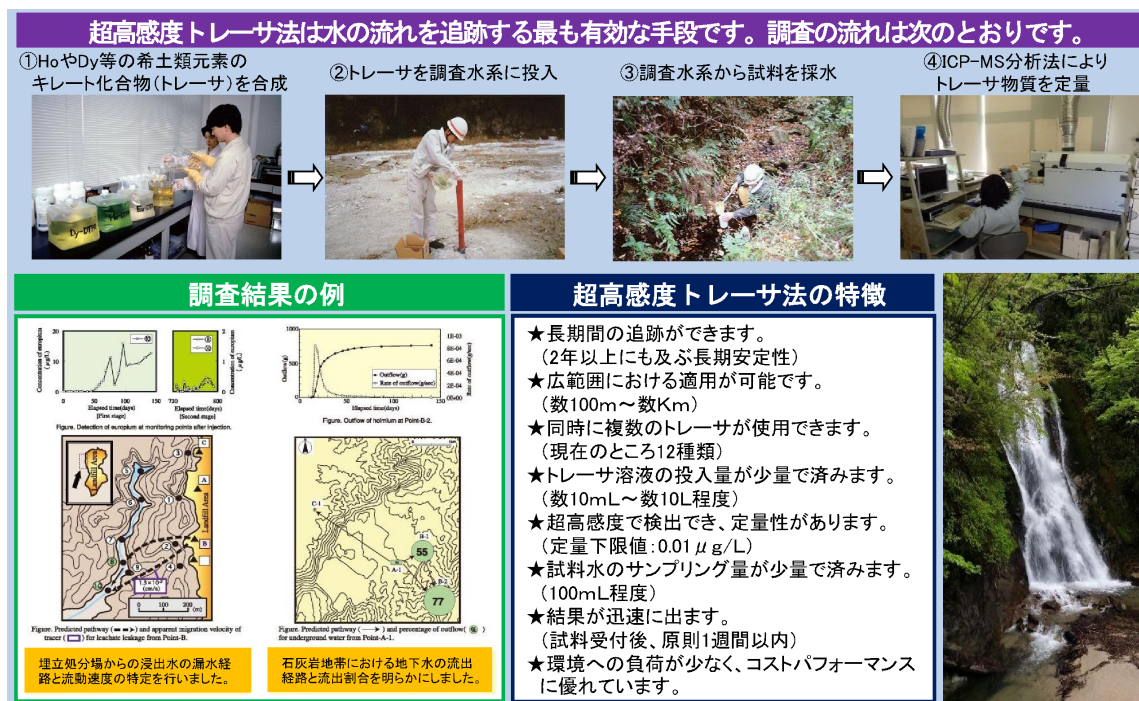
図Ⅲ-3-16 超高感度トレーサ法の概要

令和5年度は水脈の位置を把握するための分析手法の検討を実施しており、有識者から超高感度トレーサ法による有用なデータを得られる可能性について、ヒアリングを実施している。超高感度トレーサ法のトレーサ投入候補地点、採水調査候補地点も抽出されており、令和6年度も引き続き、調査方法に関する情報収集を行った。

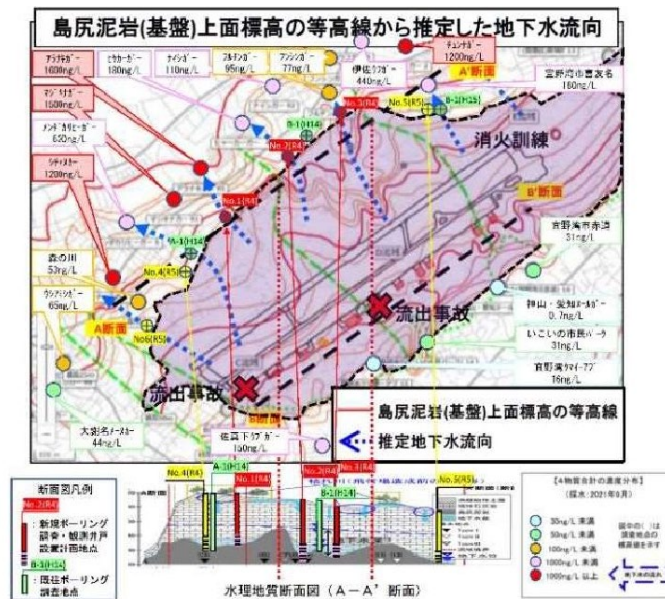
図Ⅲ-3-19 ボーリング調査・観測井戸位置図

湧水量や地下水位等の観測結果や新規ボーリング調査結果（普天間飛行場周辺の有機フッ素化合物汚染源調査業務等）を反映し、水理地質構造の精度向上を図った。

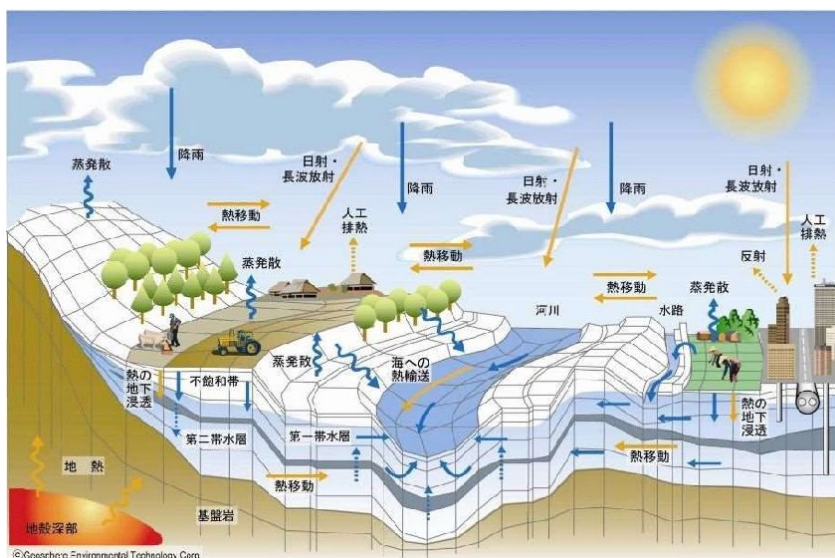
図Ⅲ-3-25 水循環解析の概念図（三次元統合型水循環シミュレータ（GETFLOWS））

- (1) 実施方針の検討：「現状分析」で得られた水循環の課題を解決するため、具備すべき条件を整理し、詳細な水循環機構の把握に向けた検討方針を検討する。
- (2) 手法の検討：河川水及び地下水の流動、雨水浸透対策等の効果を検討するため、水量・水質・水温を解析できる手法とする。グリーンインフラを主体とした水循環施策を、モデルに反映する手法を検討した。解析結果について、水循環要素に着目し、地下水のベクトル図、表流水・地下水の流れを示す流線図など、水循環過程を「見える化」する。
